# Saltkjelen 8

Årsund | Innholdsrik fritidseiendom med naust, båt plass og fantastisk sjøutsikt | 4 soverom | Garasje

Befaringsdato: 06.02.2026

Rapportdato: 18.02.2026

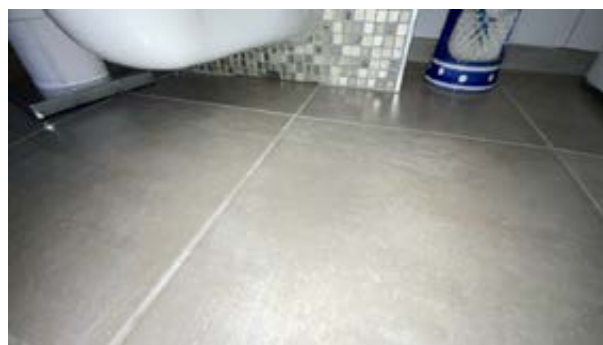
Drensåpning under vegghengt toalett.

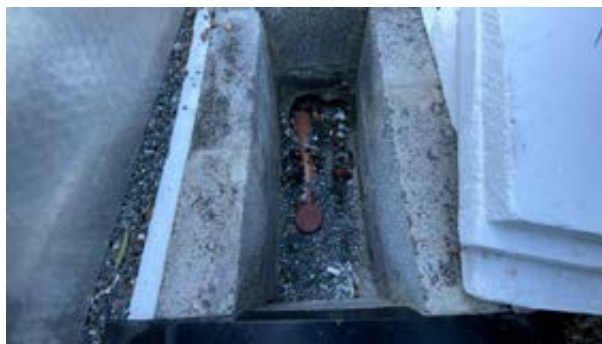
Utvendig stakepunkt og stoppekrane for vann (stengt ved dagens befarings).
