# Fløyveien 1

**Spennende og innholdsrik enebolig i sentrum!  
Dobbelgarasje og biloppstillingsplass. Nytt  
takblekk 2019. Ny vindu 2012.**

# Tilstandsrapport

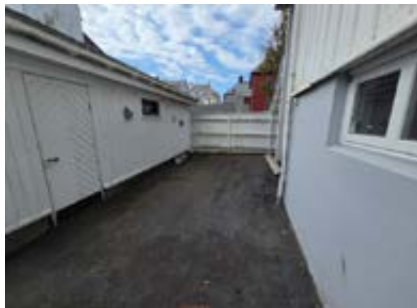
## **TG 1** Utvendige vann- og avløpsledninger

Utvendige avløpsrør er av plast og er fra 2020. Det er offentlig avløp via private stikkledninger. Utvendige vannledninger er av plast (PEL) og er fra 2020. Det er offentlig vannforsyning via private stikkledninger. I 2020 ble det avdekket feil ved utvendig avløpsledning. Nye rør fra huset til kommunalt avløpssystem ble lagt av firmaet Multiservice.

I 2020 ble det asfaltert og opparbeidet mur i bakgård av firmaet Multiservice. Det ble også satt opp mur rundt hele bakgården.

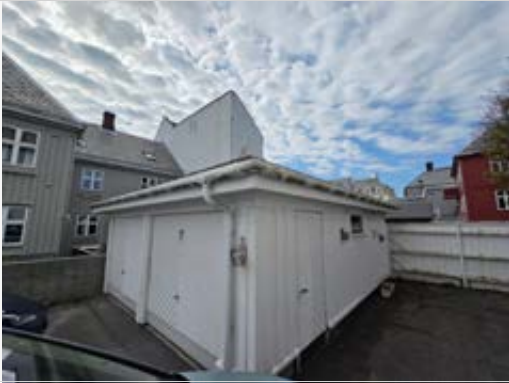
## Garasje

Frittstående garasjebygg oppført i trekonstruksjon med valmet tak og utvendig stående bordkledning. Garasjen har to leddporter i tre med diagonale fyllinger, samt en separat sidedør. Taket er tekket med pappshingel og har takrenner og nedløp av metall. Bygningen står på støpt plate på mark. Det er montert vinduer med trekarm i sidevegg, og fasaden er overflatebehandlet.
