# Blindheimsnesvegen 14

**Pen halvpart av tomannsbolig med flott beliggenhet på Blindheim | 2 bad | 3 soverom | Fine uteområder**

# Tilstandsrapport

## TOMANNSBOLIG

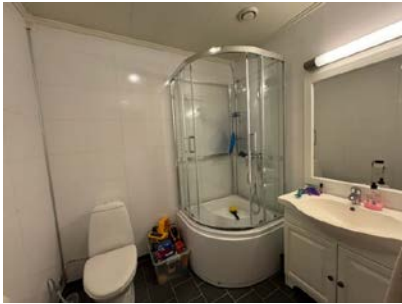
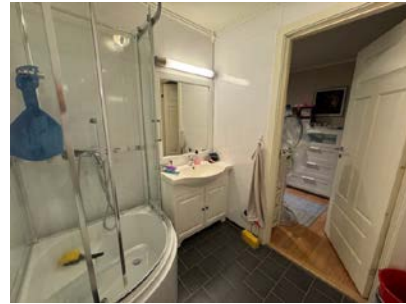
Våtrommet er oppført etter tekniske forskrifter i perioden 1997–2010. Det foreligger ingen dokumentasjon.

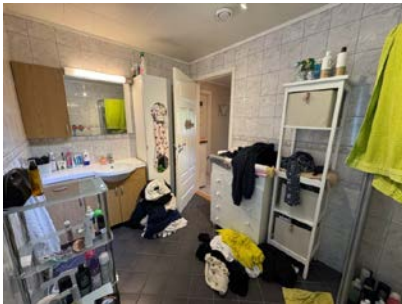
Våtrommet er oppført etter tekniske forskrifter i perioden 1997–2010. Det foreligger ingen dokumentasjon.
