# Kalvegjerdet 4

Enebolig med dobbelgarasje og hagestue | 4 sov

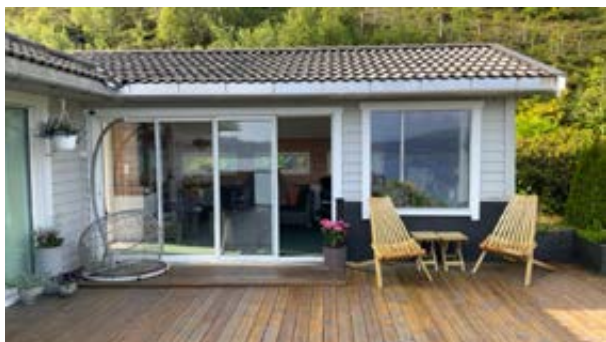
## TG 2 Treterrasser mot sør

Impregneret treterrasse på ca. 30m<sup>2</sup> krabbet inn mot terreng, på bakside av huset mot sør, der ca. 1/2-part er fra 2020.

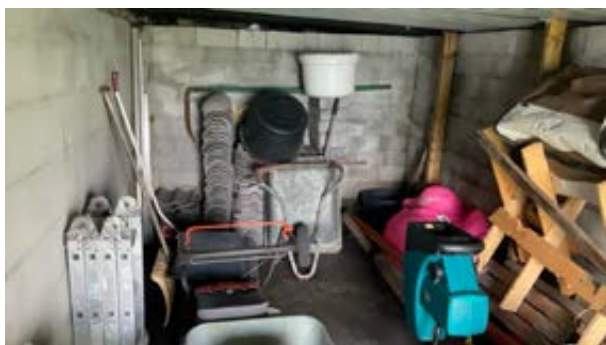
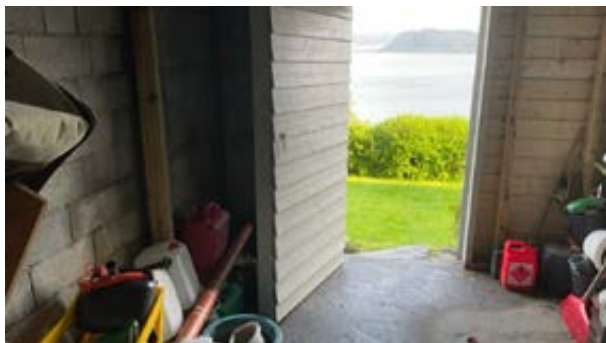
## TG 2 Garasje øst

Garasje med grunnflate 29 m<sup>2</sup> er oppført mot yttervegg for bolig. Leddport i tre med portåpner og nødåpner er montert. Garasje er egen brannsoner. Vegg mot bolig er i mur og tak i betong. Samt brannklassifisert dør til verksted/grovkjøkken.

Det er noe fukt inntrekk fra grunn/trapp og dekke.

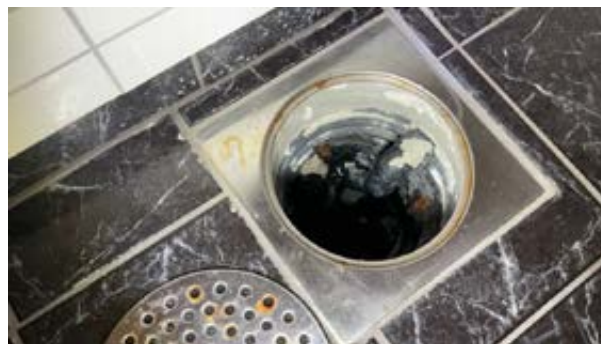
KJELLER > BAD

## TG 1 Sanitærutstyr og innredning

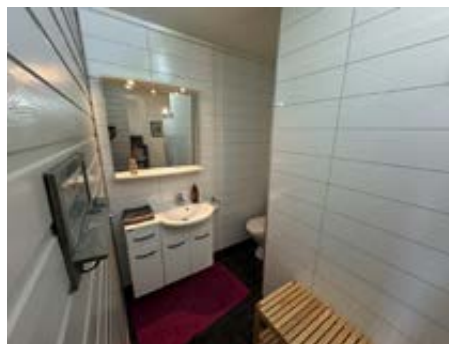
KJELLER > BAD

## TG 2 Ventilasjon

- Det bør etableres tilfredsstillende tilluft til våtrom f.eks. luftespalte ved dør e.l.

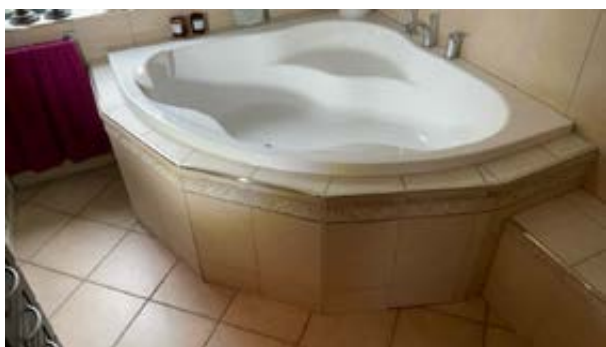
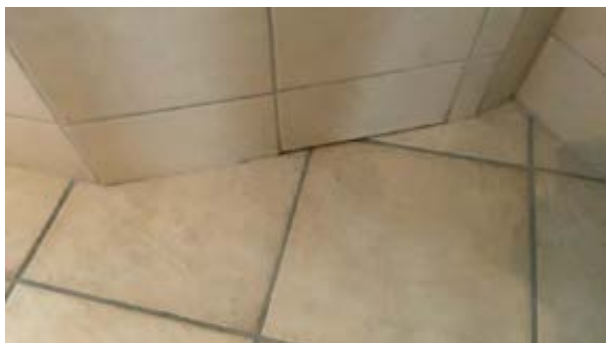
H.ETASJE > BAD H.ETG.

## TG 2 Sluk, membran og tettesjikt

- Det er viktig å merke seg at levetiden til en membran varierer basert på kvalitet, installasjon og bruk. Eldre membraner kan bli sprø og sprekke opp, noe som fører til at de mister sin vanntettende funksjon. Dette kan resultere i vannlekkasjer gjennom vegger og gulv og fuktskader.

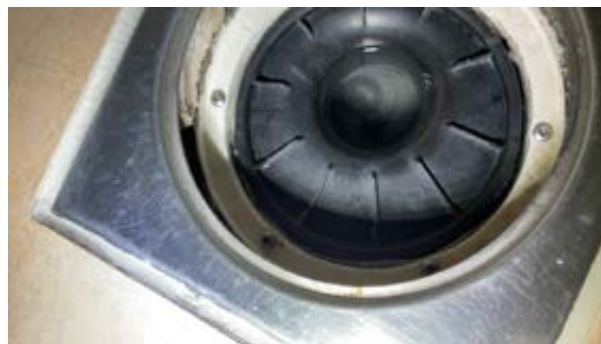
H.ETASJE > BAD H.ETG.

Rommet har innredning med nedfelt servant, gulvtoalett, hjørnebadekar og dusjnise.

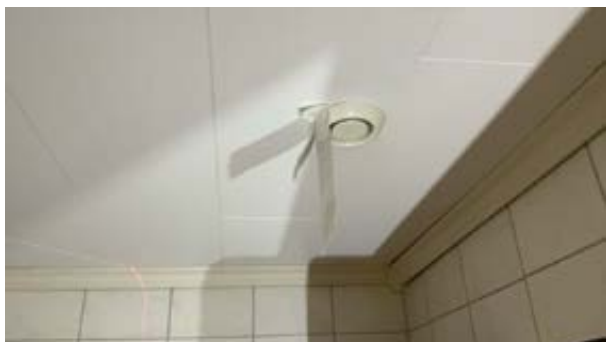
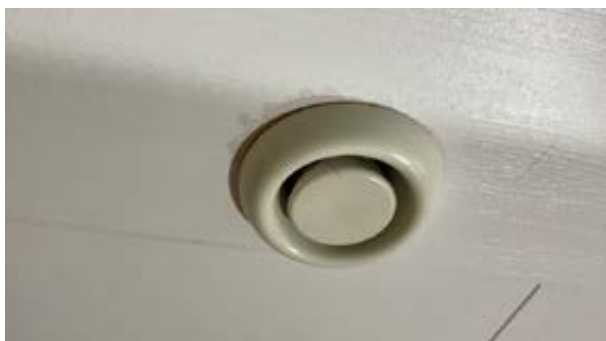
H.ETASJE > BAD H.ETG.

- Det etablerte avtrekkssystemet fungerer ikke tilfredsstillende. fuktmerke

Fuktmerke ved ventil.

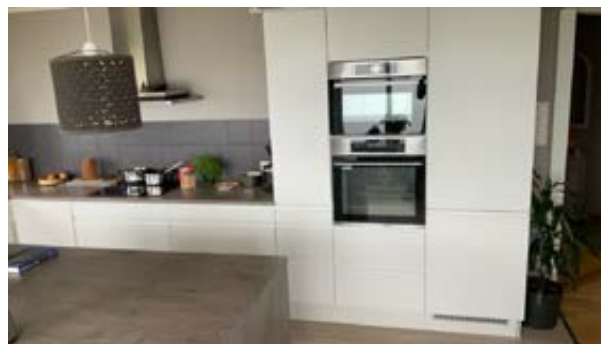
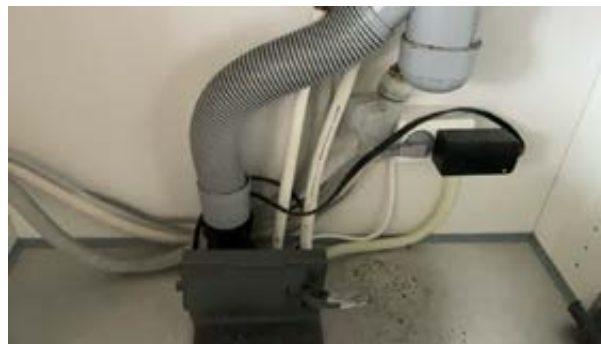
H.ETASJE > KJØKKEN

Det er kjøkkenventilator med avtrekk ut.

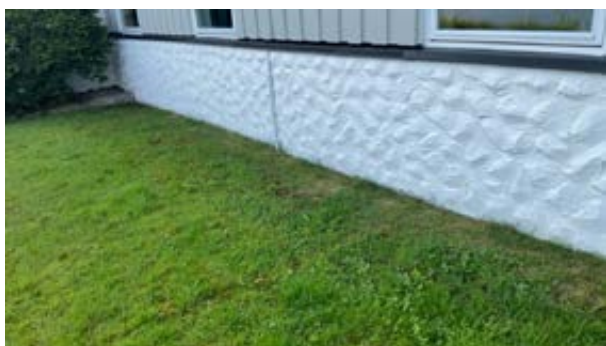
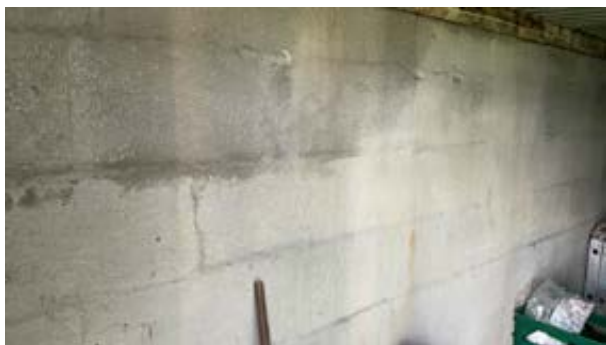
- Grunnmuren har sprekkdannelser.

Men i hovedsak normalt forventet avvik, evt. lokal utbedring må utføres. Normalt forventet avvik, evt. lokal utbedring må utføres.

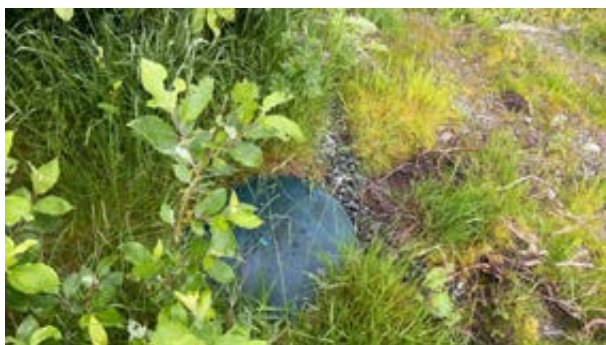
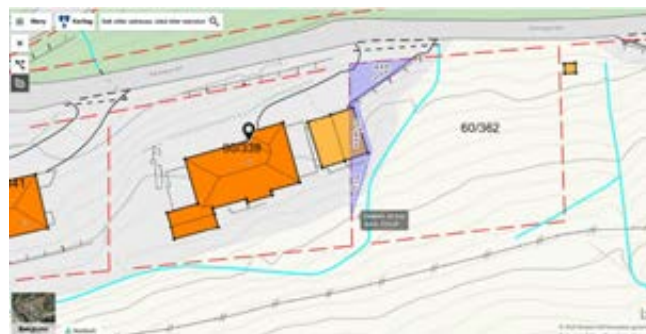
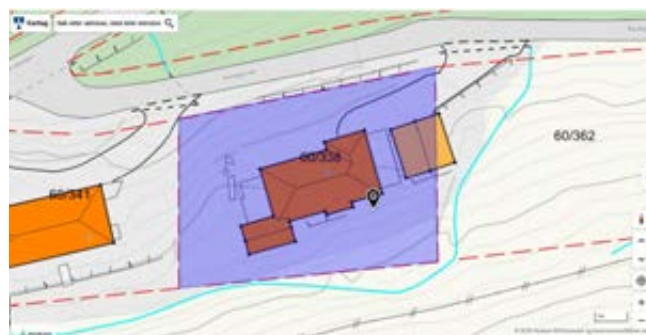
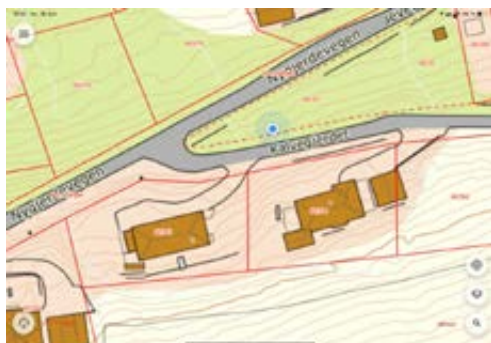
Utvendige avløpsrør er av plast og er fra 1983. Det er felles septiktank med nabo med overløp til grøft. Utvendige vannledninger er av plast (PEL) og er fra 1983. Det er Moulustranda vasslag via private stikkledninger.

Der blåprikk på kart er.
