# Ørnetua 7

Flott enebolig m/attraktiv beliggenhet i populære Larsgården| 3 soverom| Gode sol- og utsiktsforhold| Ligger i blindgate

Adresse	Ørnetua 7 6009 ÅLESUND
Prisantydning	Kr 5 500 000,-
Omkostninger	Kr 156 490,-
Totalpris	Kr 5 656 490,-
BRA-i/BRA Total	201/214 m <sup>2</sup>
Eierform	Eiet
Boligtype	Frittliggende enebolig
Byggeår	1967
Soverom	3
Etasje	2

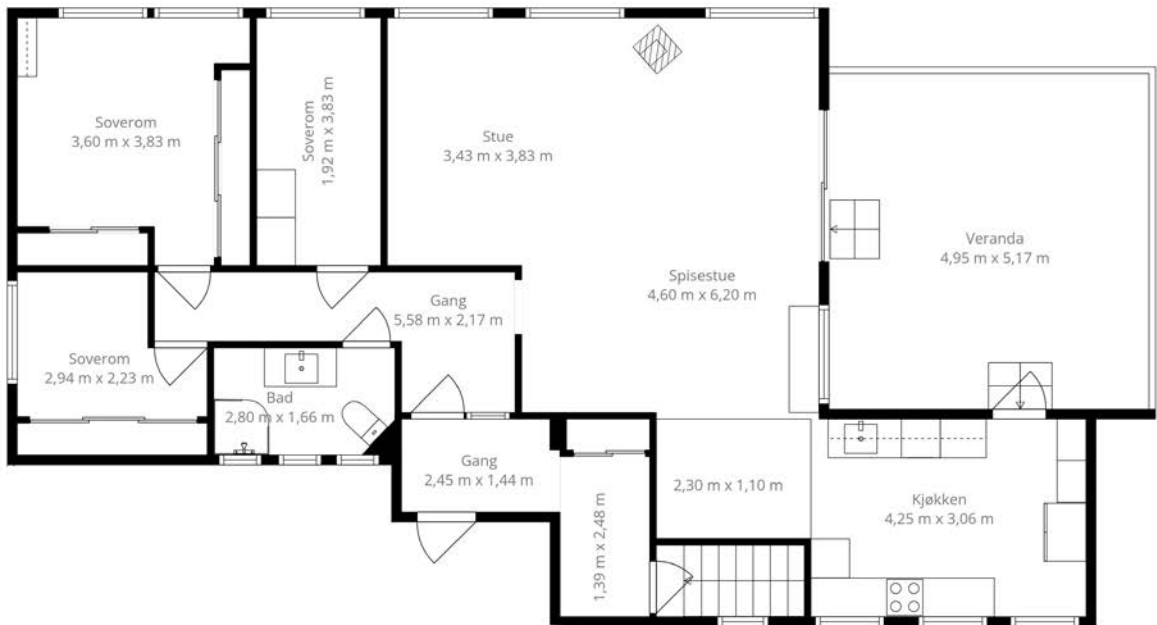
# Plantegning

Mål beregnes med Cubicava-Teknologi. De Annesi Å Være Meget Pålitelige, Men Ikke Garanterte.

Vedlagte plantegninger er ikke målbare, og definisjonen av rommene kan avvike. De oppgitte arealer er hentet fra tilstandsrapport datert 08.04.2026, utført av Jacob Holen.

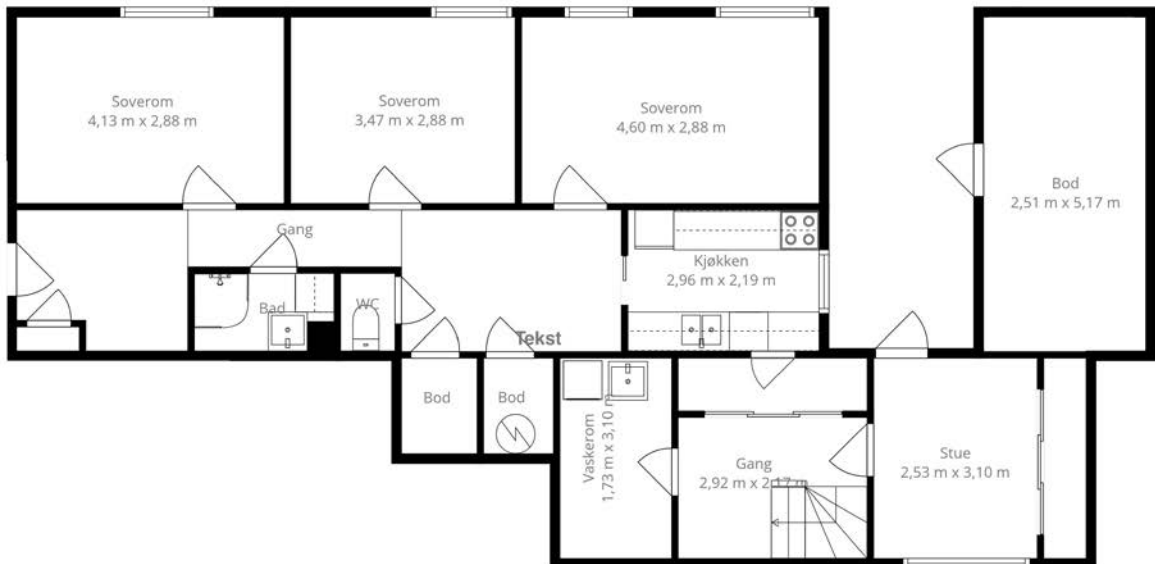
# Plantegning

Mål beregnet med Cubicova- Teknolog. De Annet Å Være Meget Pålitelig, Men Ikke Garanterte.
