# Brochmannsveien 13

RØMSKOG

Sjarmerende småbruk i naturskjønne omgivelser |  
Tomt på 7042 kvm | Solrik terrasse på 66 kvm |

Adresse	Brochmannsveien 13 1950 RØMSKOG
Prisantydning	Kr 3 400 000,-
Omkostninger	Kr 103 990,-
Totalpris	Kr 3 503 990,-
BRA-i/BRA Total	249/362 m <sup>2</sup>
Eierform	Eiet
Boligtype	Småbruk
Byggeår	1950
Soverom	4

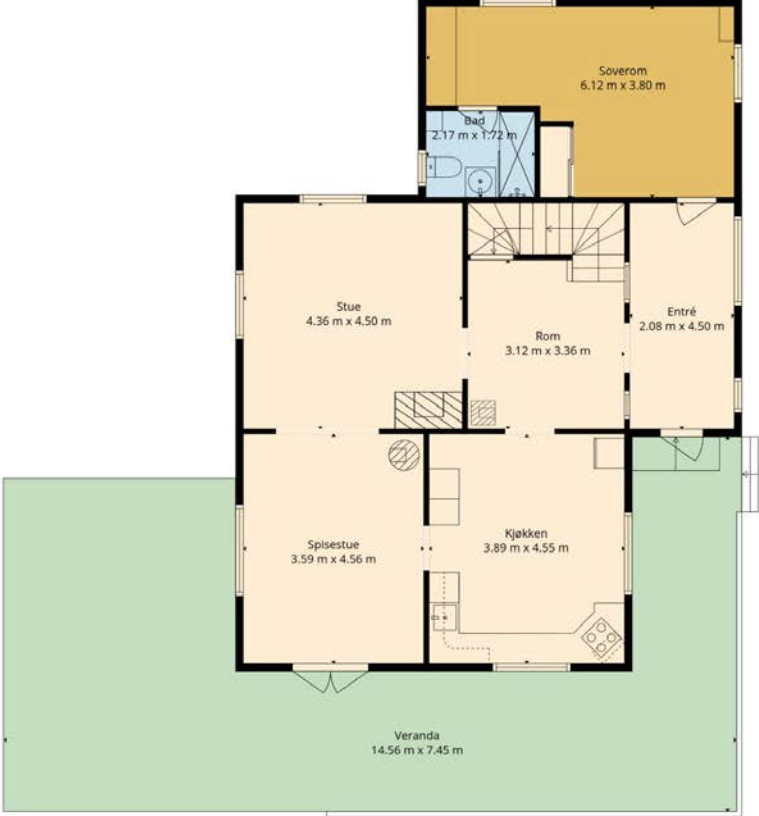
# Plantegning

Planskissen Er Ikke I Målestokk. Oppgitte Mål Er Innvendig Og Kan Ikke Betraktes Som Eksakte. Planskissen Er Kun En Illustrasjon Og Det Tas Ikke Ansvar For Evt. Feil

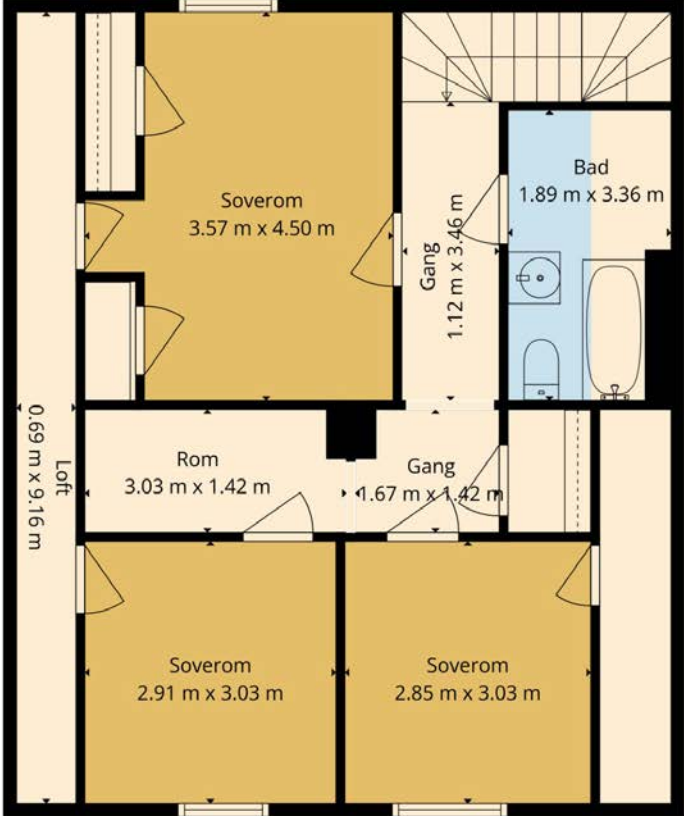
# Plantegning

Planskissen Er Ikke I Målestokk. Oppgitte Mål Er Innvendig Og Kan Ikke Betraktes Som Eksakte. Planskissen Er Kun En Illustrasjon Og Det Tas Ikke Ansvar For Evt. Feil

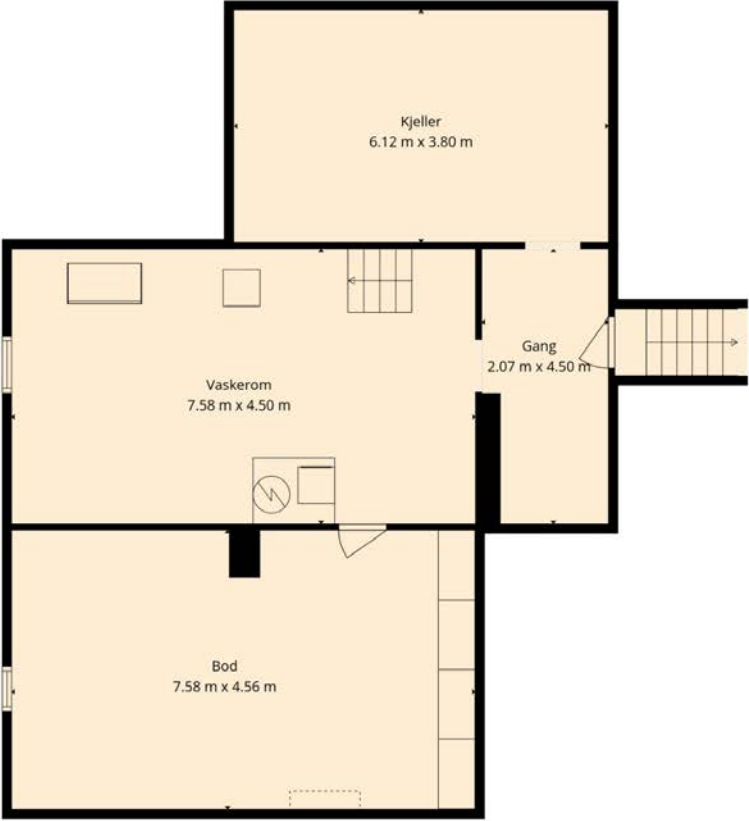
# Plantegning

Planskissen Er Ikke I Målestokk. Oppgitte Mål Er Innvendig Og Kan Ikke Betraktes Som Eksakte. Planskissen Er Kun En Illustrasjon Og Det Tas Ikke Ansvar For Evt. Feil

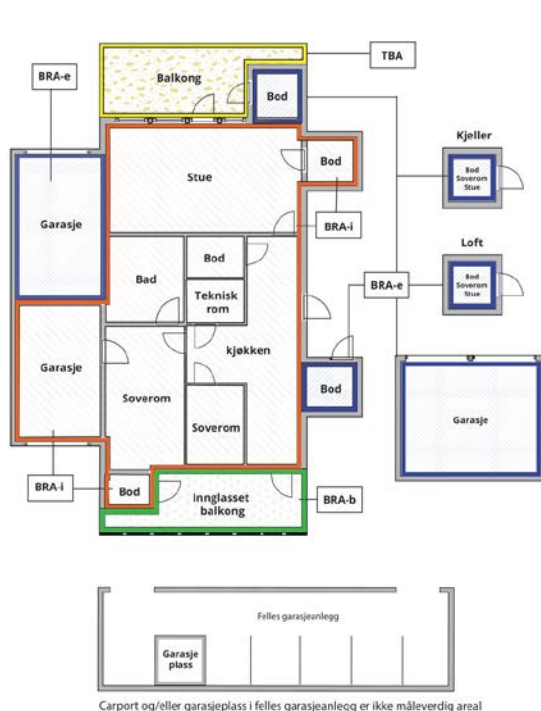
**BRA = BRA-i + BRA-e + BRA-b**

Bruksarealet for bygningen er bruttoarealet minus arealet som opptas av yttervegger.

Internt bruksareal (BRA-i)	Arealet innenfor boenheten(e)
Eksternt bruksareal (BRA-e)	Arealet av alle rom utenfor boenheten(e) og som tilhører denne, slik som for eksempel boden
Innglasset balkong mv (BRA-b)	Arealet av innglasset balkong, veranda eller altan når denne er tilknyttet boenheten(e)
Terrasse- og balkongareal (TBA)	Arealet av terrasser, åpne balkonger og åpen altan tilknyttet boenheten(e)
