# Vestsidevegen 1134

SØNDRE LAND - LIGARDA - EVENSTUGUN

Unikt landsted ved Randsfjorden med egen strandlinje | 18 daa | Kun ca. 2 timer fra Oslo

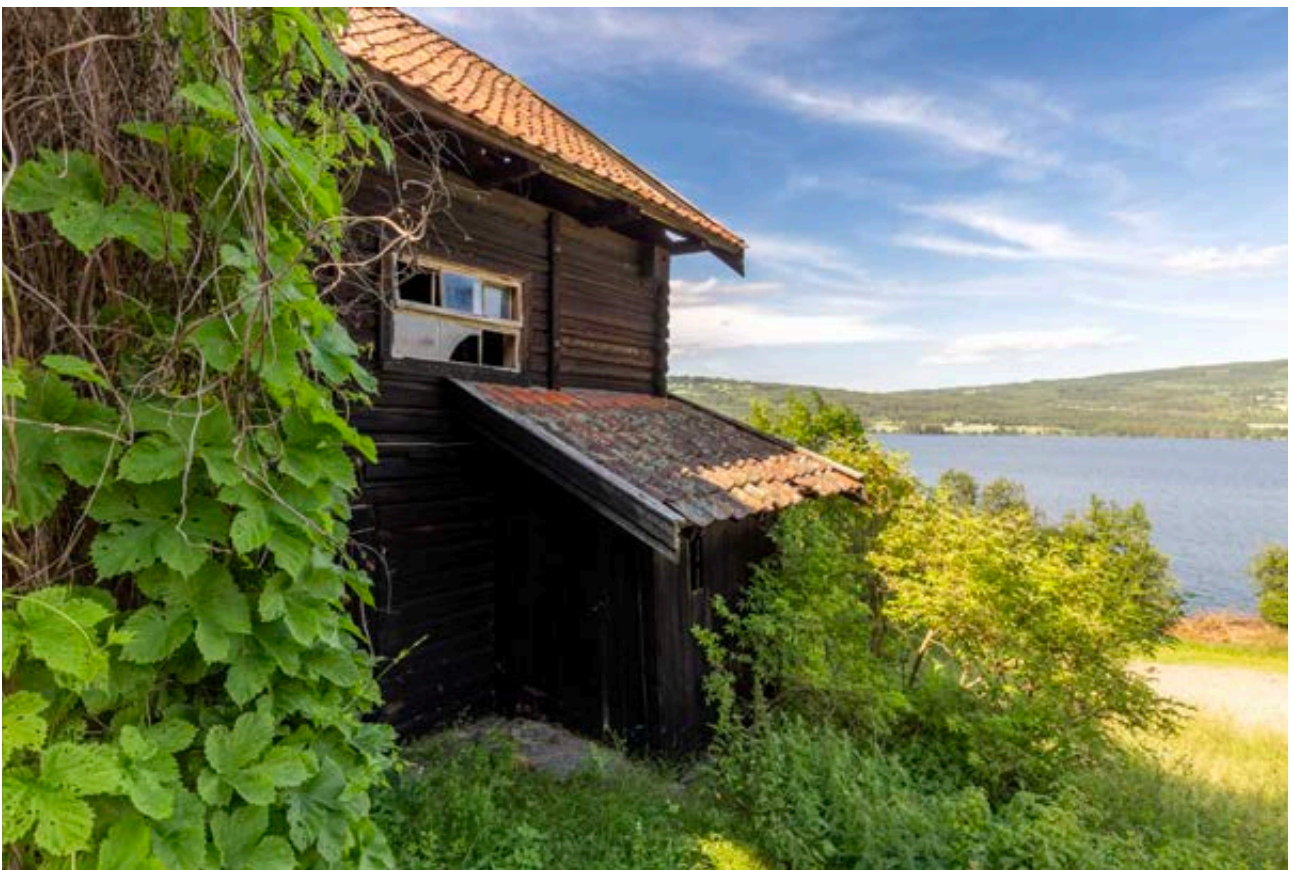
På tunet ligger en eldre tømmerlåve over tre plan, som tidligere har vært benyttet til husdyrhold. Bygningen gir i dag spennende muligheter for videre bruk. Foto: GMP

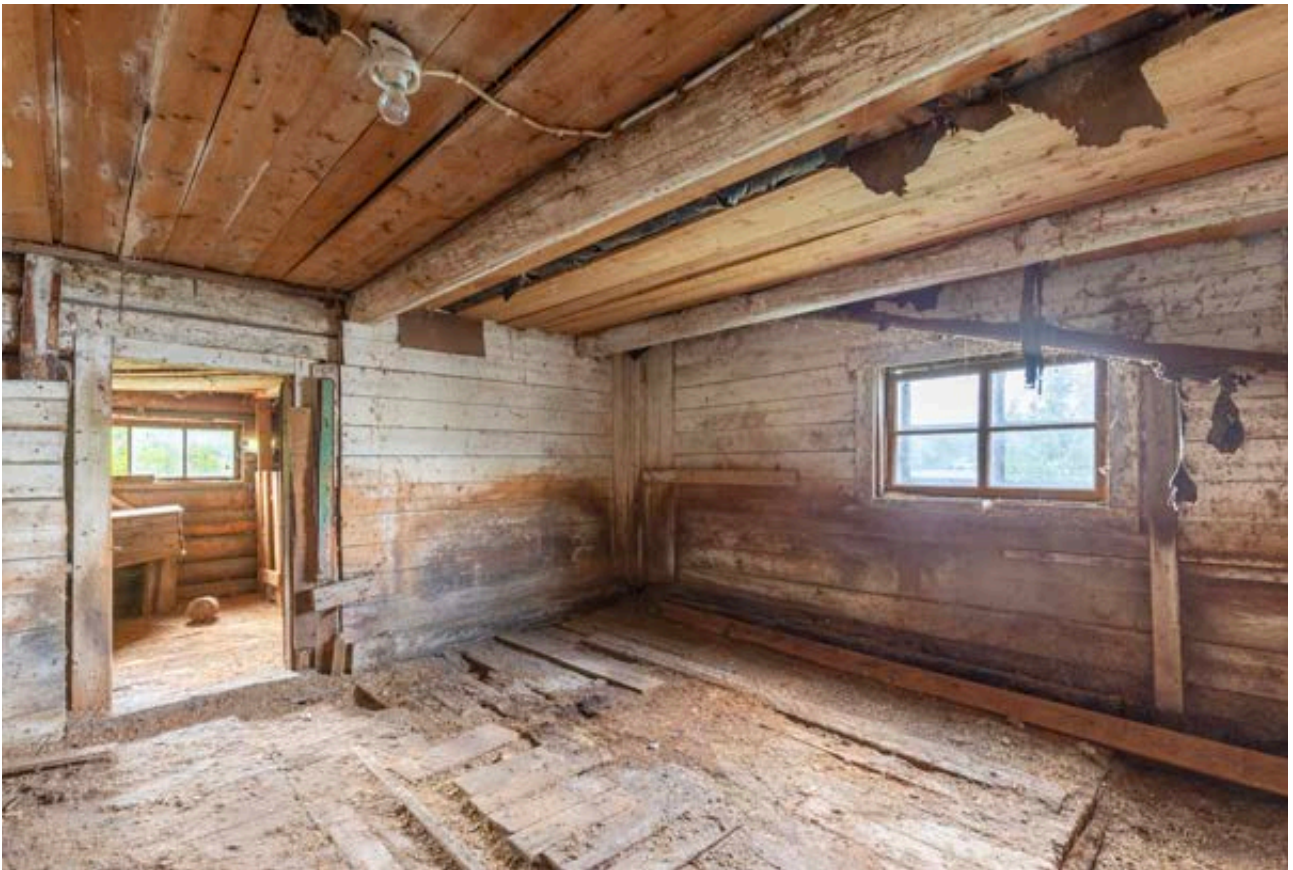
Tømmerlåven er sefrak registrert, men ikke fredet. Selv om den er noen år gammel er det fortsatt mye liv igjen i denne bygningen. Foto-Olsen

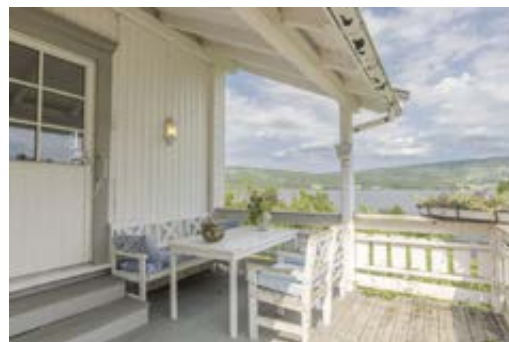
Terrasse i trekonstruksjoner.

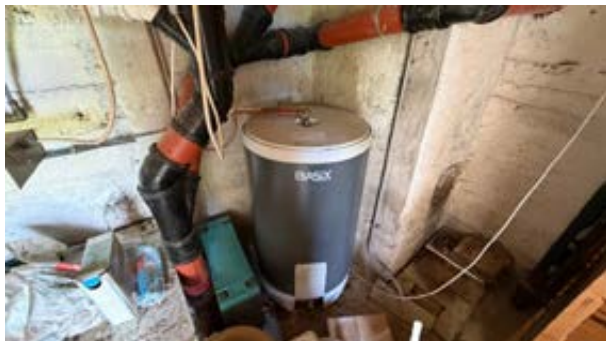
- Det bør etableres tilfredsstillende el-tilkobling etter gjeldende forskrift.

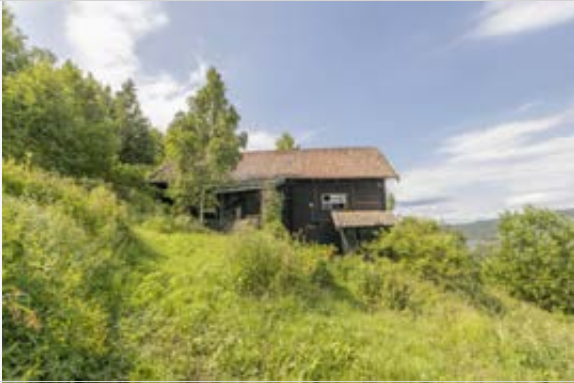
### Låve

Benyttes for oppbevaring
