# Marstrands gate 36

KRISTIANSUND N

Innholdsrik og pen sentrumsleilighet med garasje og takterrasse!

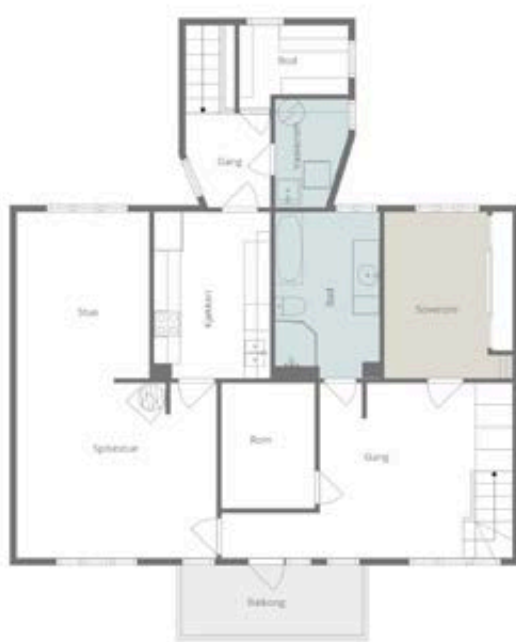
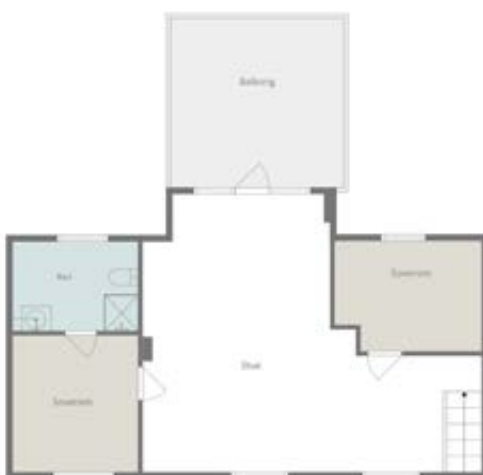
# Plantegninger

Plantegningen er en ikke målt skitse og skal kun frekominne.

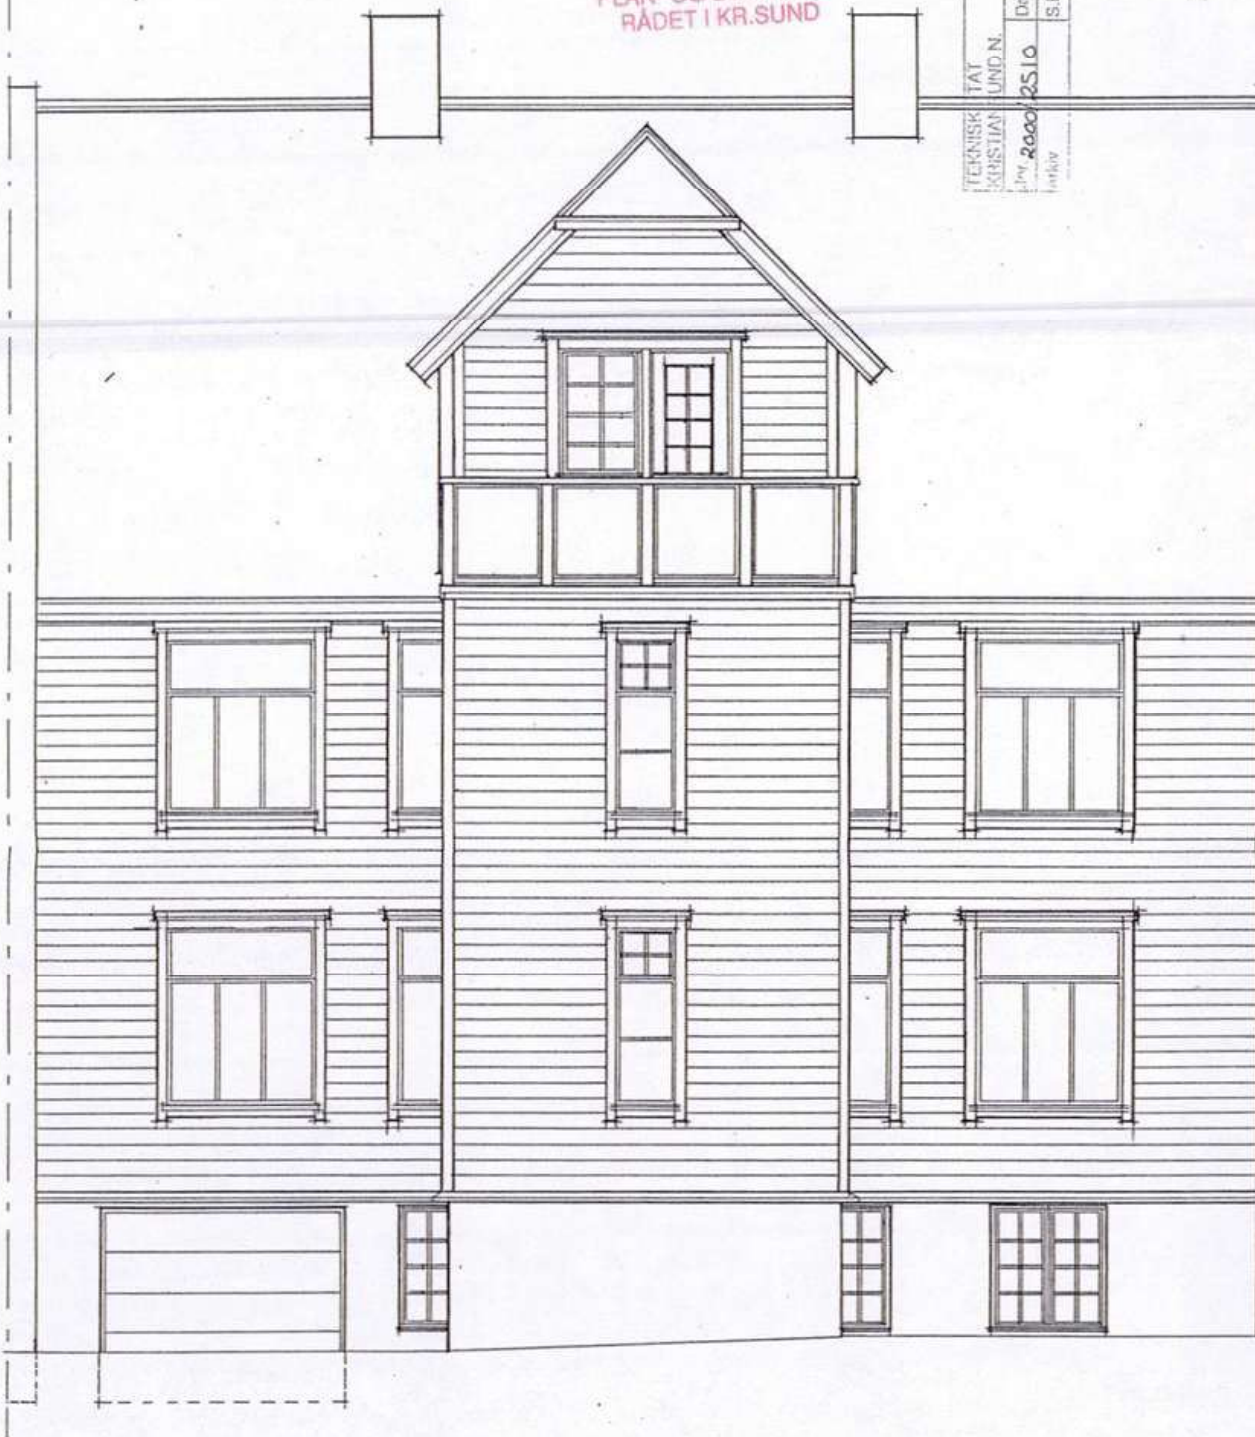
| REV. | DATO | REV. GJELDER | SIGN. |
|---|---|---|---|
| | | | TEGN. NR. 02 |

| REV. | DATO | REV. GJELDER | SIGN. |
|---|---|---|---|
| SAK<br>DICK NYLUND HESTAD<br>TAKTERRASSE I MARSTRANDS GATE 36 | | | DATO<br>08.02.2000 |
