Skaret 15

Innholdsrik enebolig med garasje, stor solrik tomt og utsikt

Adresse	Skaret 15 6035 FISKARSTRAND
Prisantydning	Kr 3 990 000,-
Omkostninger	Kr 118 740,-
Totalpris	Kr 4 108 740,-
BRA-i/BRA Total	225/259 m ²
Eierform	Eiet
Boligtype	Enebolig
Byggeår	1975
Soverom	3
Etasje	2

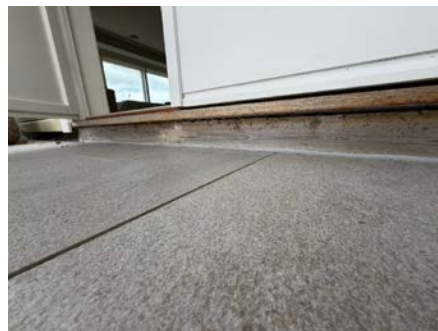
Manglende beslag undet balkongdør.

Avvik: Det er ikke montert beslag mellom yttervegg og veranda.

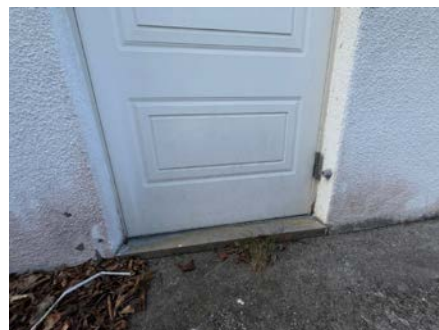
Kjellerdør mot nord.

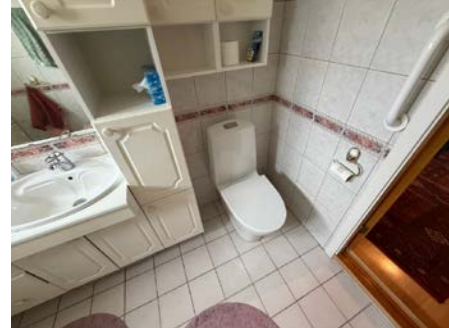
1. ETASJE > BAD

- Våtrommet må totalrenoveres. Alle forhold med tettesjikt, våtsone, sluk m.m. må dokumenteres.

Badet i 1. etasje er fra ca. 1995, men eksakt alder er ukjent. Gjeldende byggeforskrift er fra før 1997. Renovering av våtrommet må påregnes, herunder utbedring av membran, tettesjikt, sanitærutstyr og fallforhold. Hulltaking er ikke foretatt da det allerede er påvist andre avvik i våtsonen.

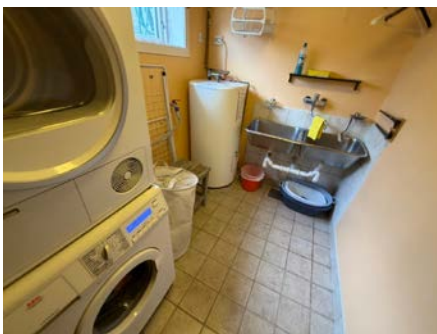
KJELLER > VASKEROM

- Våtrommet må totalrenoveres. Alle forhold med tettesjikt, våtzone, sluk m.m. må dokumenteres.
