# Øvre Ovrå 6

**Stor innholdsrik enebolig over to plan | Flott utsikt | Stor terrasse | 4 soverom | 2 bad | Garasje | 2 stuer**

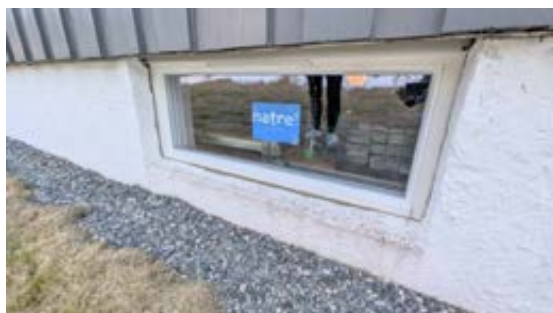
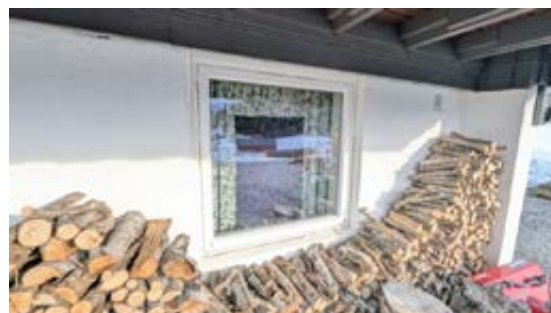
Kjellervinduer: Det registreres at vinduer i kjelleretasje mangler beslag i underkant (sålebensbeslag). Beslag har som funksjon å lede vann bort fra underliggende konstruksjon og hindre fuktopptak i puss og tilslutninger rundt vinduet.

Videre registreres oppsprekking og delvis åpne fuger i underkant mellom vindusramme og puss/betong. Dette medfører risiko for vanninntrengning bak karm og inn i konstruksjonen.

Manglende beslag kombinert med svekket fuge gir økt fuktbelastning på nedre del av vindu og veggkonstruksjon.

Fjerne løs og oppsprukket fugemasse og etablere ny, elastisk og korrekt utført fuge i underkant og sidekanter.

Kontrollere underliggende konstruksjon for eventuelle begynnende fuktskader i forbindelse med utbedring.

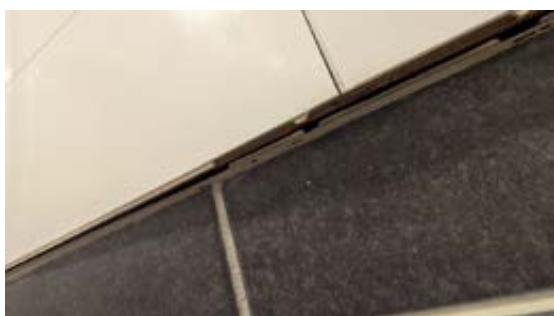
- Det må foretas lokal utbedring.

For å oppnå forskriftsmessig og varig løsning må våtromsplatene i aktuelt område demonteres og monteres på nytt med korrekt innfesting og tetting. Det kan ikke utelukkes at hele den aktuelle veggen i dusjonen må demonteres og monteres for å sikre tilfredsstillende utførelse og tetthet.
