# Tilstandsrapport

📍 Omveien 24, 6510 KRISTIANSUND N

# gnr. 4, bnr. 291

## TOMANNSBOLIG

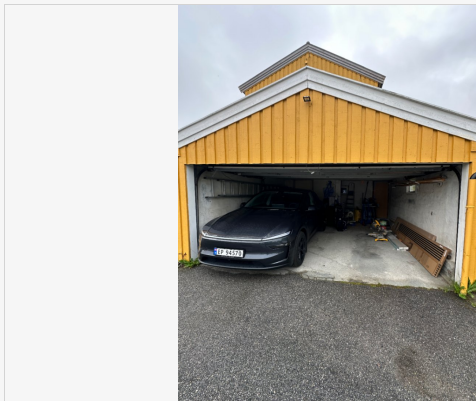
## Garasje

Garasje: Halvpart av dobbelgarasje

Det er registrert frittstående garasje på eiendommen. Under gjennomgang av tilgjengelig kommunal dokumentasjon er det ikke funnet byggetillatelse, ferdigattest eller annen dokumentasjon som bekrefter garasjens lovlige oppføring. Lovlighetsstatus for garasjen er derfor ikke verifisert. Det anbefales nærmere undersøkelser mot kommunens arkiver dersom forholdet er av betydning for kjøper.
