# Hauglia 15

FLATEBY

**Flott totaloppusset enebolig m/garasje og god standard| Solrike uteplasser | 2 bad og 5 soverom

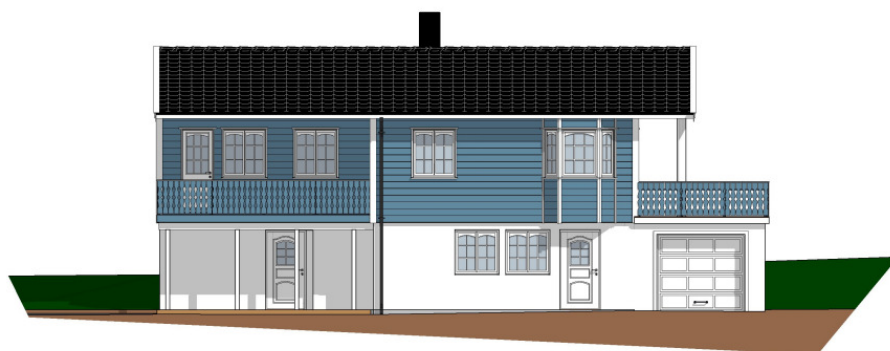
Fasade Nord

Det er innsendt søknad om fasadeendring og innsetting av to dører i innvendig bærevegg i en enebolig i Hauglia 15. Endringen består i å innsette en ny inngangsdør (100/200) på fasade mot nord i boligens sokkeletasje, samt 2 stk innvendige dører (80/200) mellom henholdsvis stue/bad og stue/soverom. Samtlige dører monteres i bærende vegger.
