Vøyensvingen 1C

Lys & attraktiv 4-roms m/ balkong mot frodig bakgård | Originale tregulv, vedovn & generøs takhøyde | Kjøkkenen fra 2021

Tilstandsrapport

BOLIGBYGG MED FLERE BOENHETER

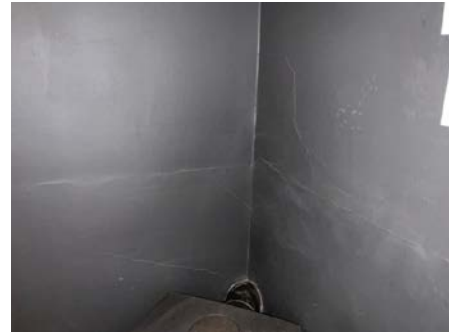
- Tiltak:

Sprekkene bør utbedres for å hindre videre forringelse..

Vurdering av avvik: Det er observert sprekker i pusslaget på pipen bak vedovnen.

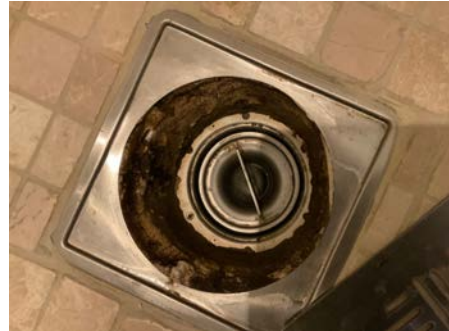
- Tiltak:

Det bør fremskaffes dokumentasjon på utført membranarbeid og oppbygging av gulvet. Manglende dokumentasjon og alder på membranløsningen medfører økt risiko for at utførelsen kan være mangelfull eller ufagmessig, noe som kan føre til fuktskader i underliggende konstruksjoner. Videre bør tilstanden overvåkes jevnlig, og rehabilitering av våtrommet må påregnes på kort sikt for å redusere risikoen for lekkasjer og følgeskader.

Vurdering av avvik: Mer enn halvparten av forventet brukstid for membranløsningen er passert. Fra sluket er det synlig at gulvet ble hevet med 3 cm i forbindelse med overflateoppussing i 2013. Det foreligger ikke dokumentasjon på det utførte arbeidet.

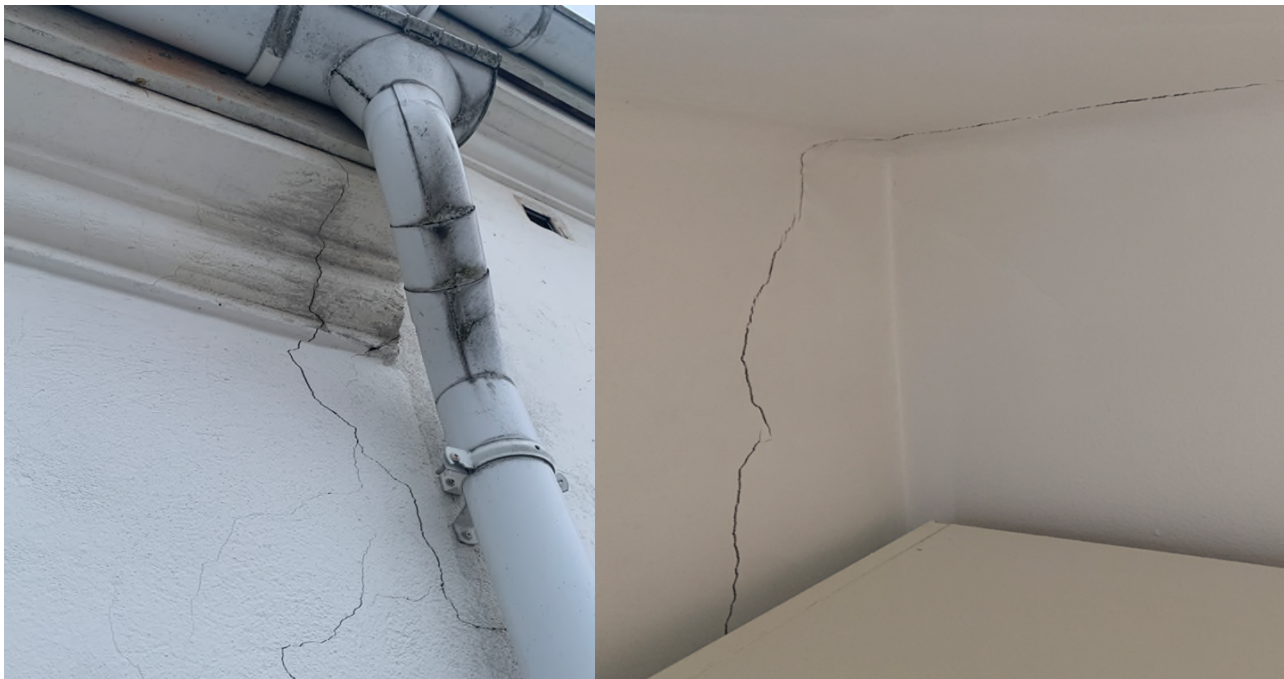
Bilde 1 og 2 Viser gjennomgående riss i yttervegg mot gateside fra utside og innside. Riss går også langs himling. Det er uklart om etasjeskille mellom 4. etasje og loft er støpt betongdekke eller trebjelkelag med stubbeloftsleire og pusset underside.

Bakgrunn for denne rapporten er gjennomgående sprekker i yttervegger leilighet i 4. etasje i Vøyensvingen 1B, ved gavlvegg mot 1C.

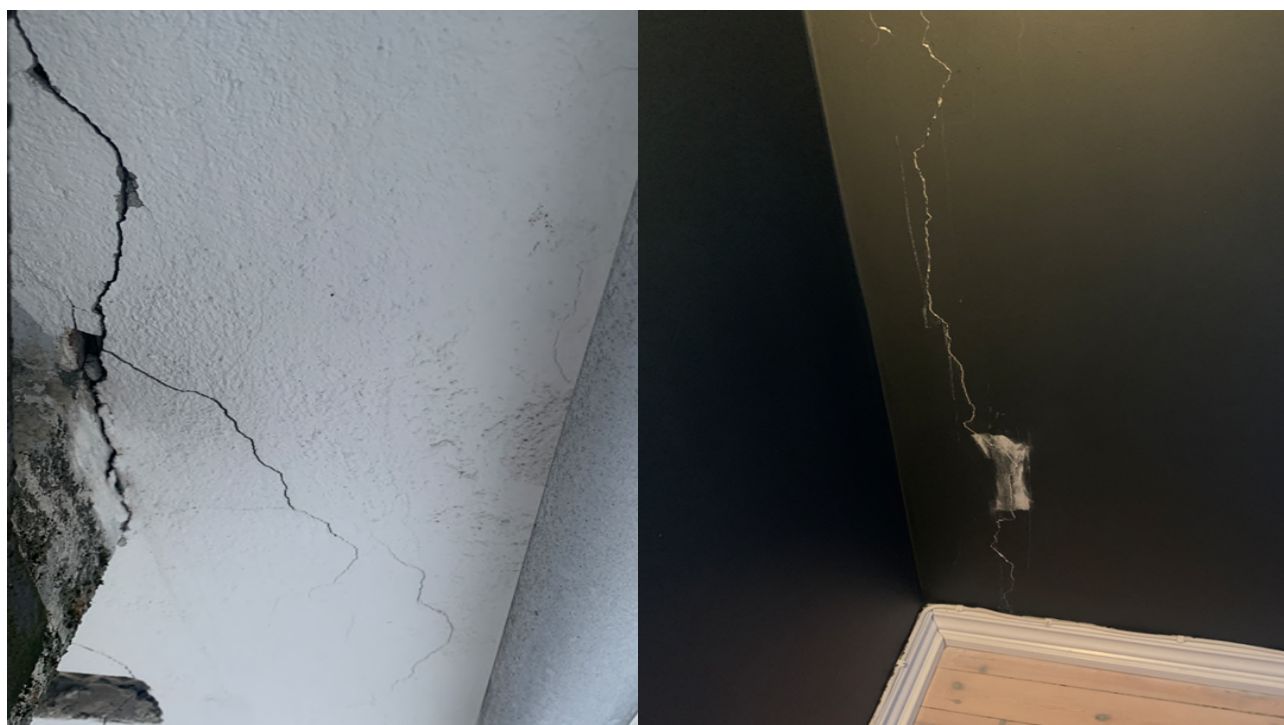
Bilde 3 og 4 Viser gjennomgående riss i yttervegg mot bakgård fra utside og innside..

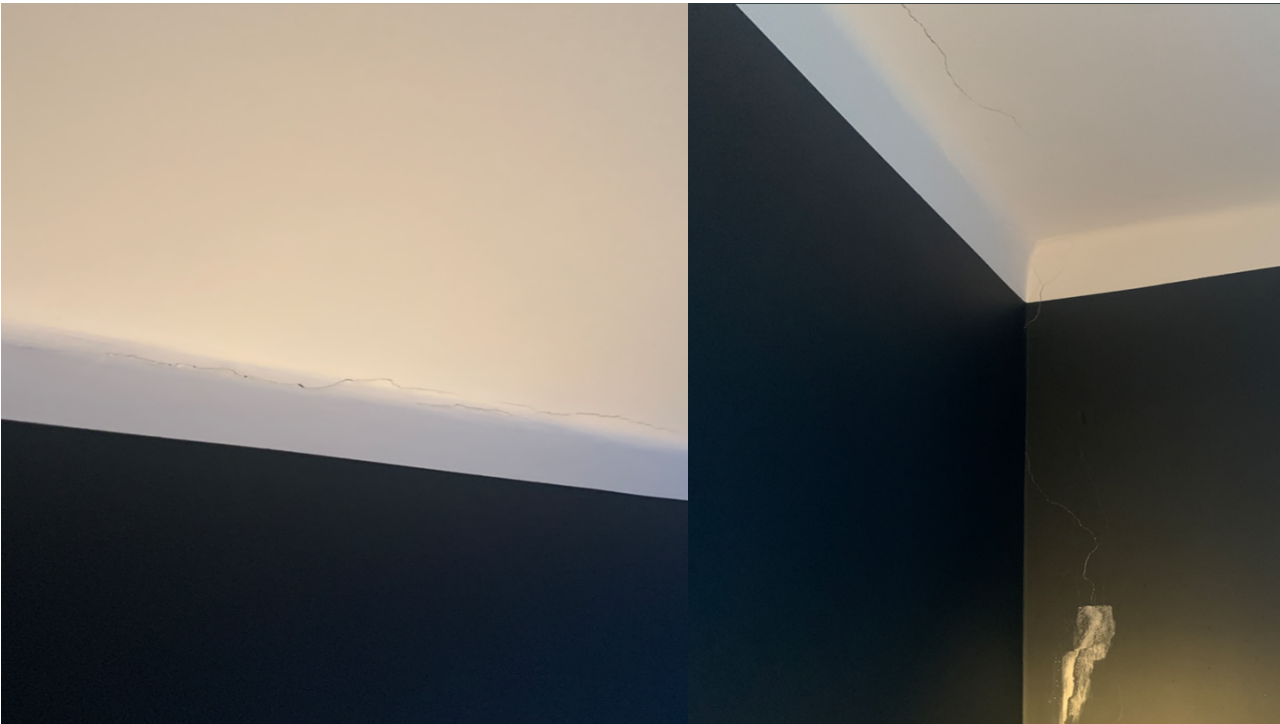
Bilde 5 og 6 Viser gjennomgående riss i yttervegg mot bakgård fra utside og innside. Riss går også langs himling. Det er uklart om etasjeskille mellom 4. etasje og loft er støpt betongdekke eller trebjelkelag med stubbeloftsleire og pusset underside.

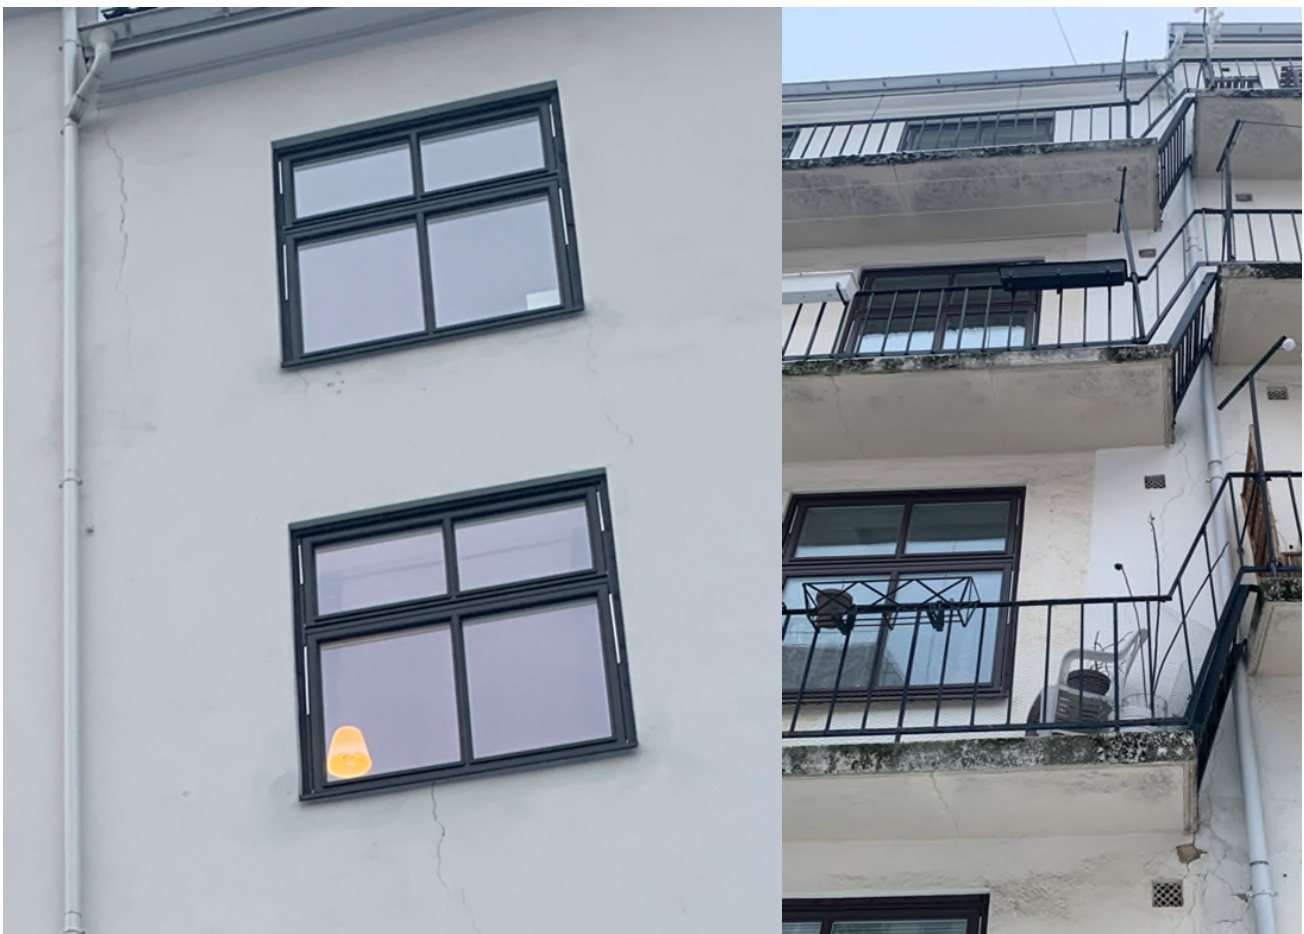
Bilde 7 og 8 Viser gjennomgående riss i yttervegg ved gateside og mot bakgård. Det er også riss i brannbalkonger som kan skyldes spenninger fra bevegelser i bygget. Riss i bakgård følger en mer rett linje ved gavlvegg fra loft til første etasje mot Vøyensvingen 1C. Ved gateside går riss 1,5 meter ned før det stopper og gjenoppstår i underkant av vinduer.

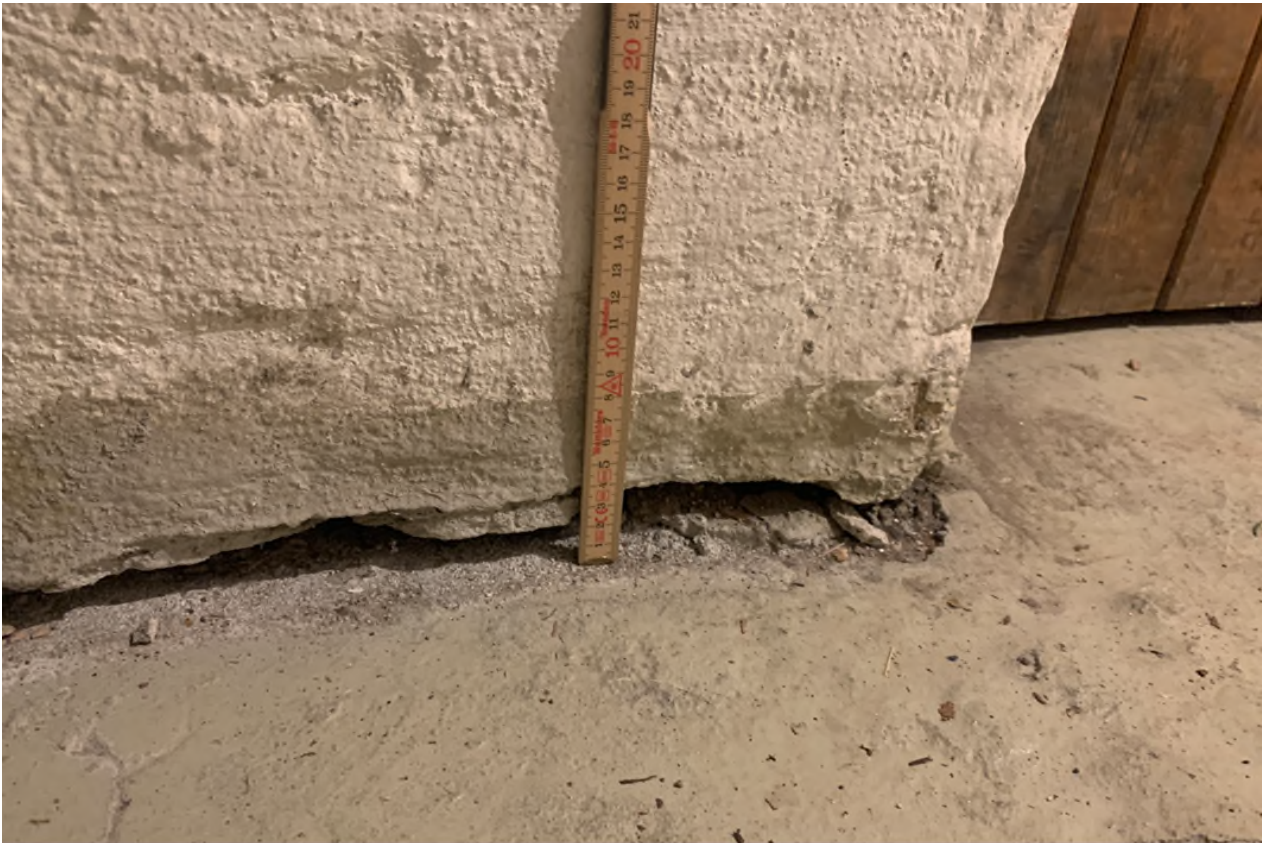
Bilde 9 Viser innervegg i kjeller hvor gulvet har sunket 2-3 cm i Vøyensvingen 1B. Årsak til setninger av gulvet er trolig utvasking av masser. Det er bærende vegger, som yttervegger, innvegger og gavlvegger som er fundamentert på pilarer til fjell. Deler av kjellergulvet hviler på løsmasser og vil følge eventuelle setninger.
