# Vekterveien 27B

MANGLERUD

**Manglerud - Romslig og pen halvpart av tomannsbolig med solrik hage. Garasje. Skjermet, bynært og landlig beliggenhet.**

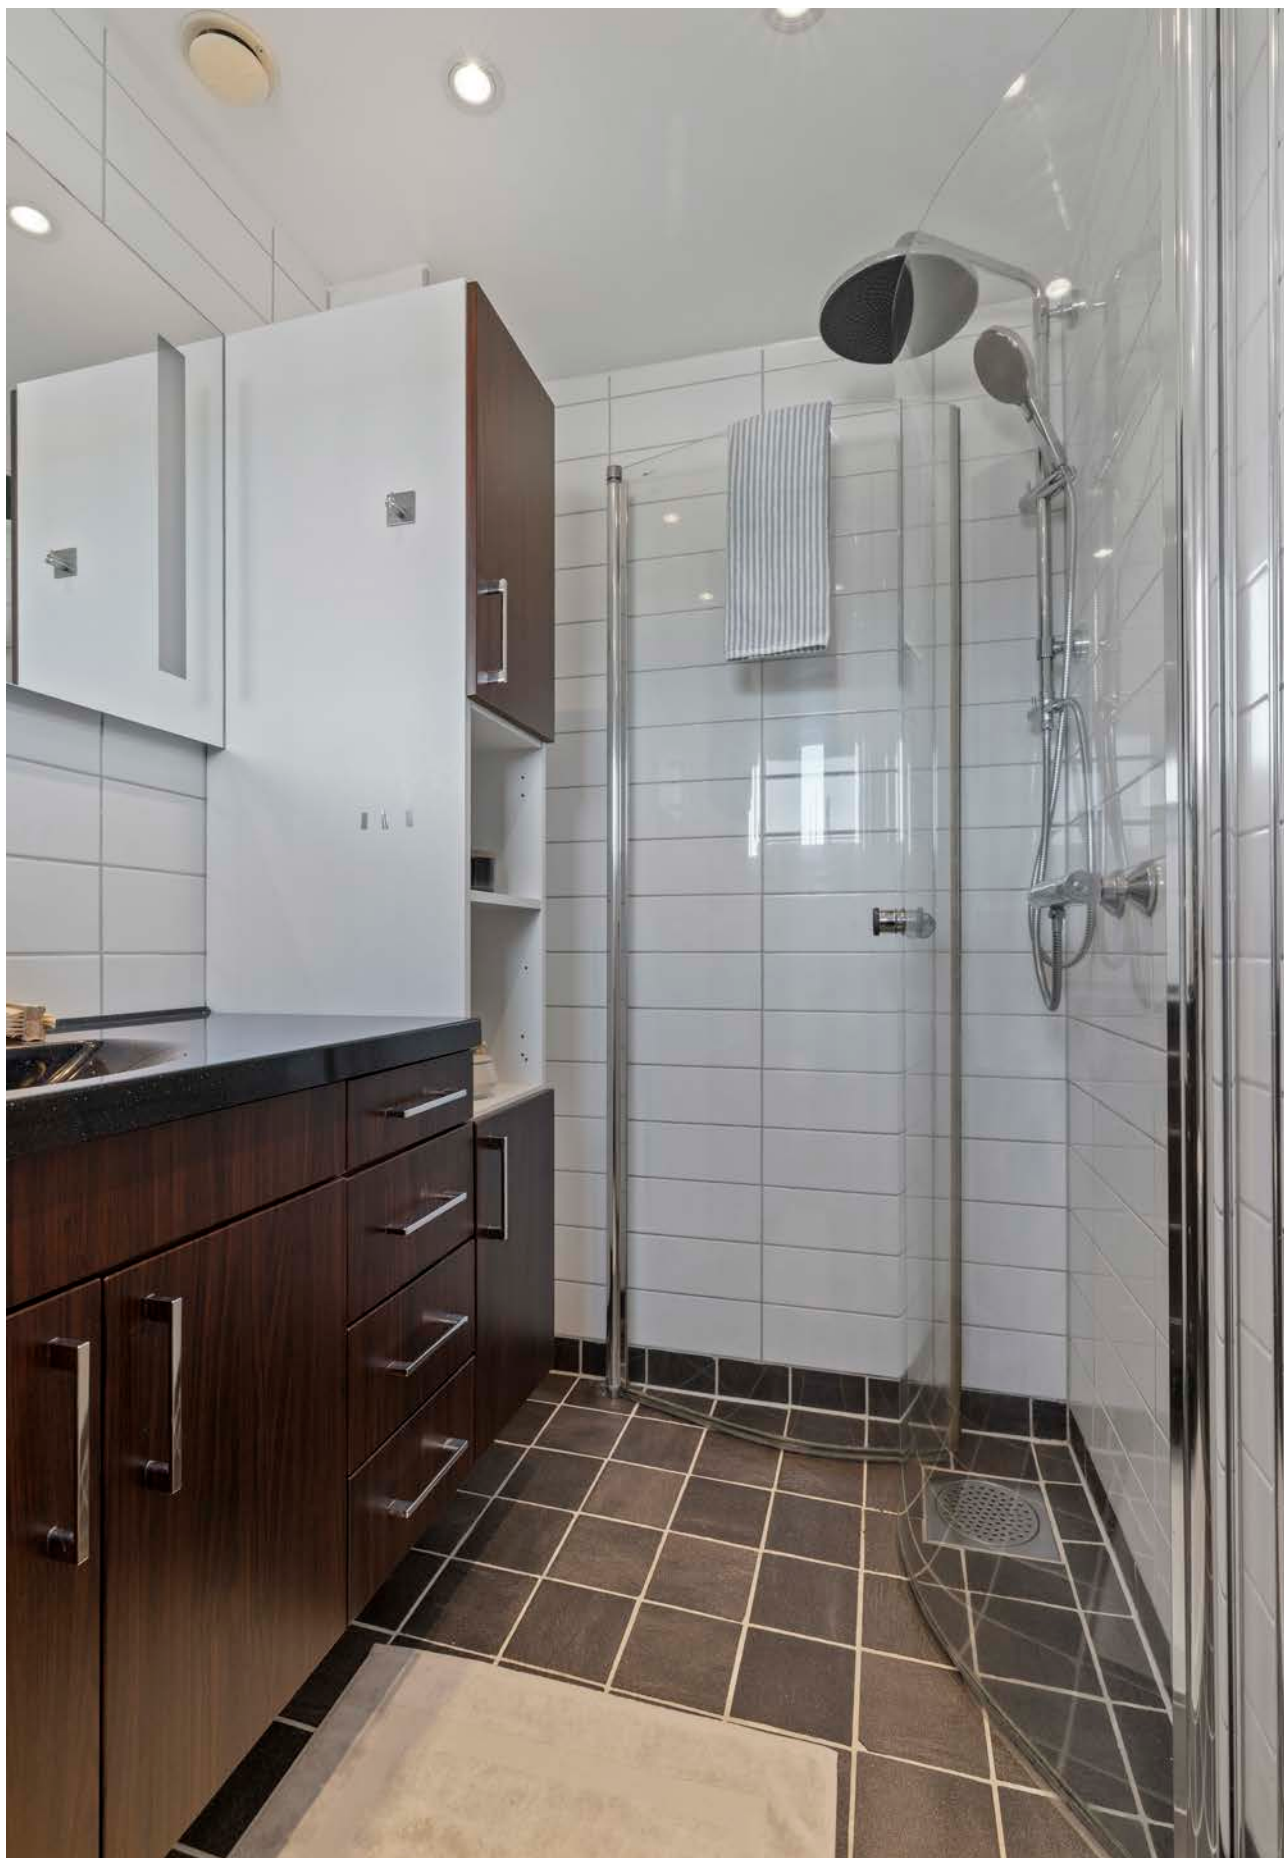
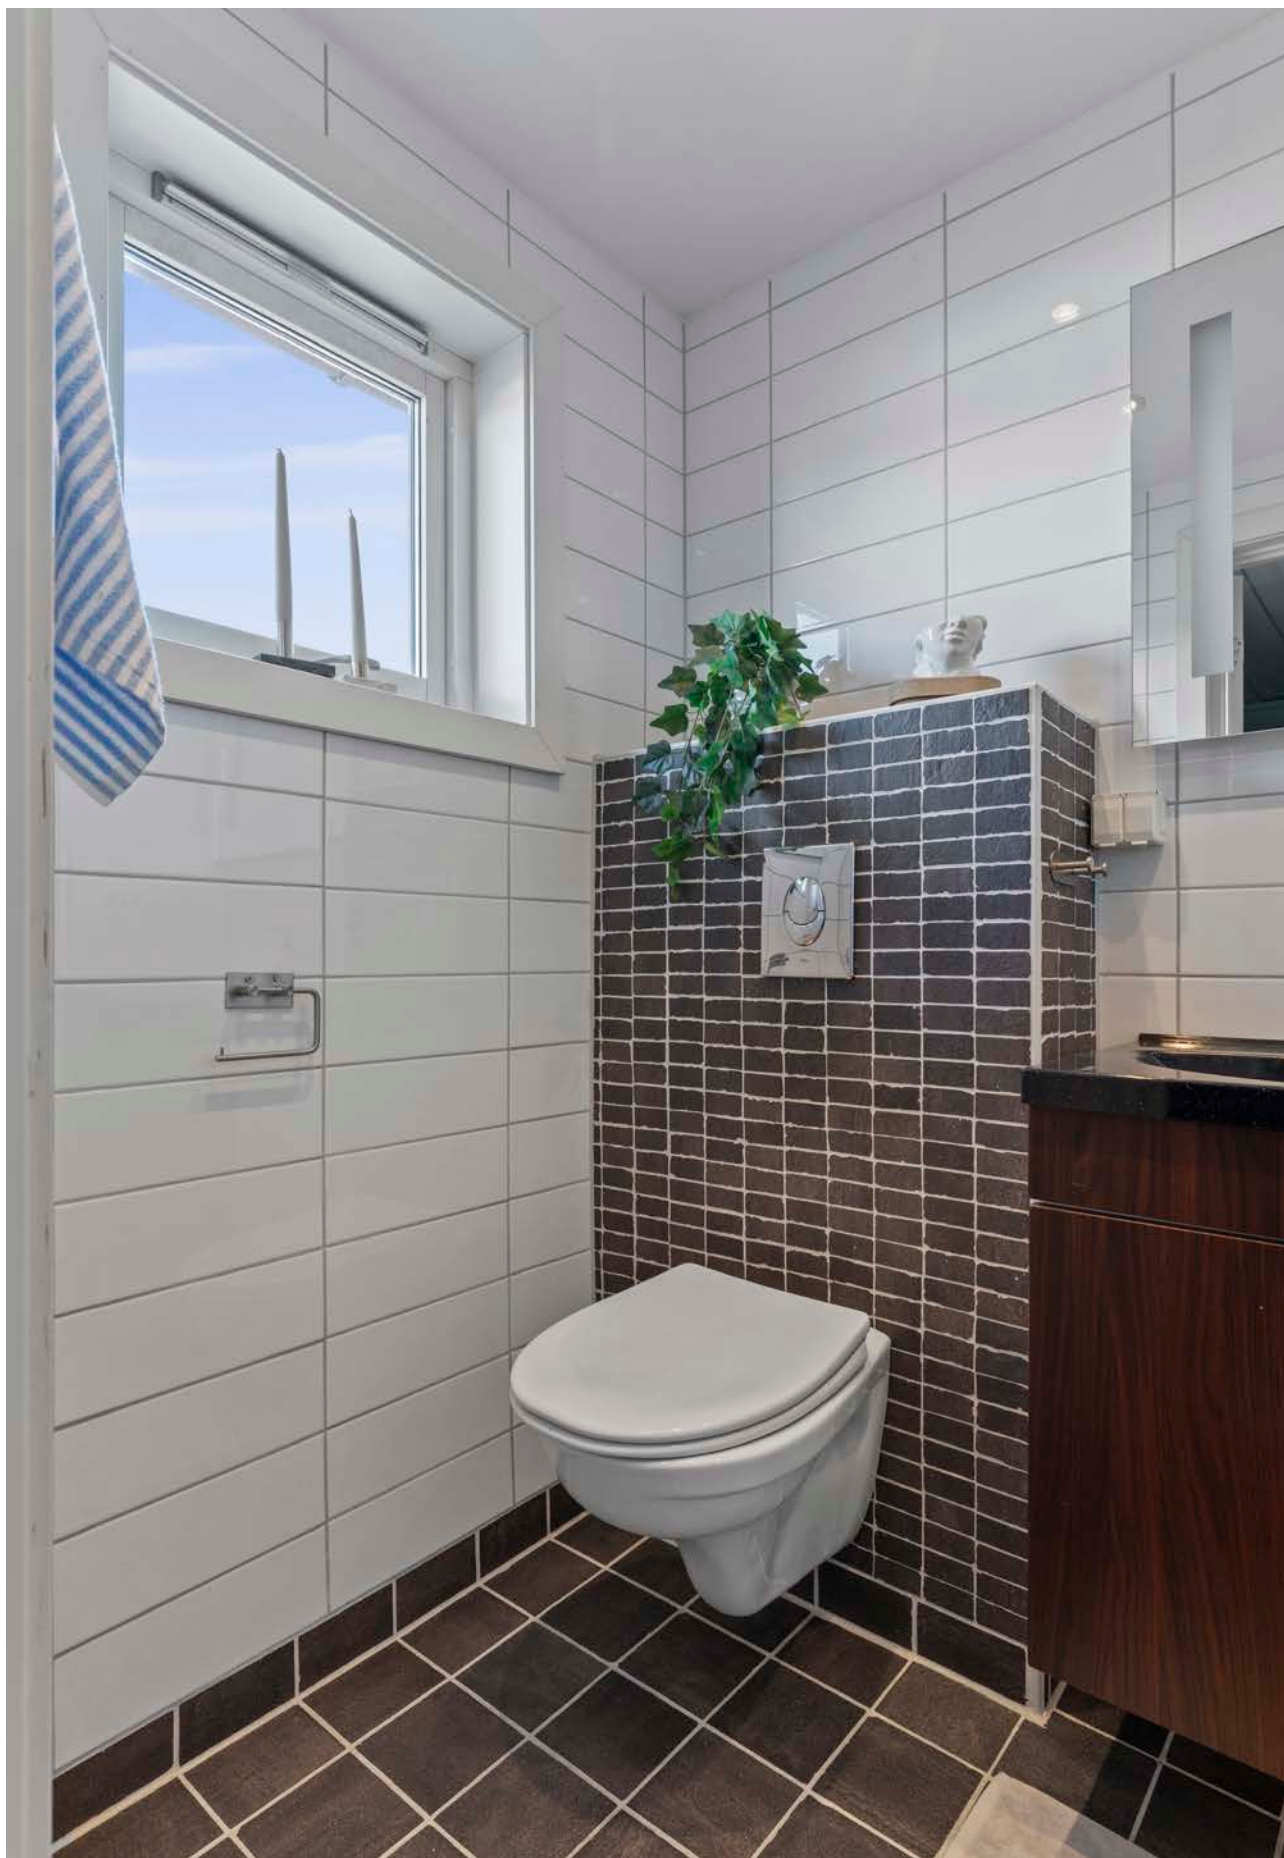
Flislagt bad/wc med dusjhjørne med dører i herdet glass. Regn og hånddusj. Heldekkende servant med underskap/skuffer.

Speil med lys over servant. Vegghengt toalett. Senket og malt platehimling med LED belysning fra 2026. Plastsluk (hovedsluk) under baderomsmøbel og hjelpesluk i dusjhjørne.

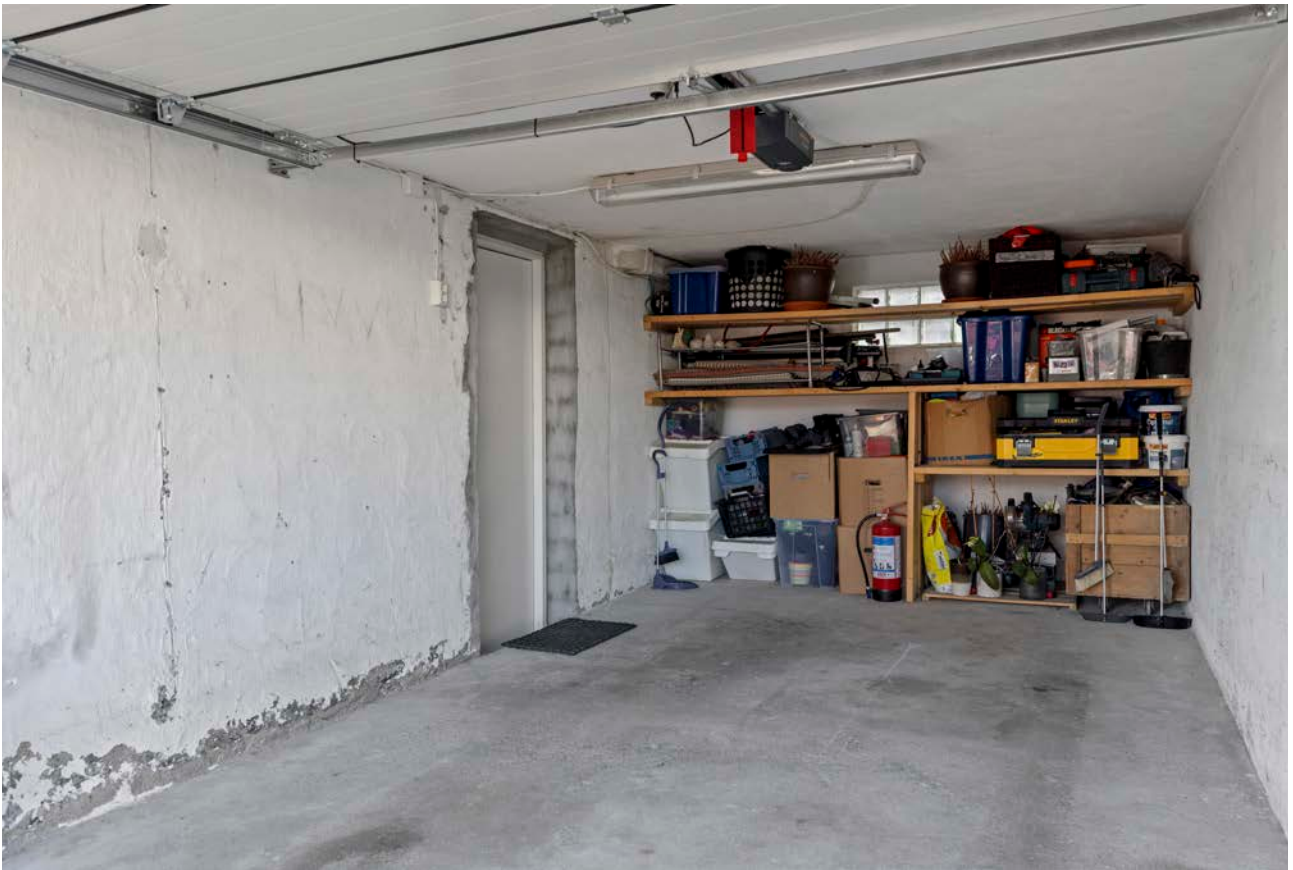
Garasje med elektrisk leddport.

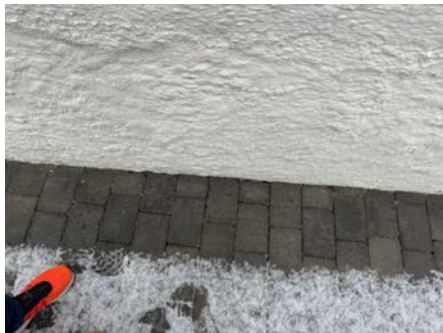
Belegningsstein fjernes og legges lavere i terreng.

Det mangler avslutning på grunnmurplast langs garasje (gavlvegg)
