# Granbergstubben 68

Romslig leilighet over to plan m/to solrike uteplasser | To bad | IN-ordning | Separat kjøkken | Parkering | IN-ordning

## ANDELSLEILIGHET OVER 2 PLAN

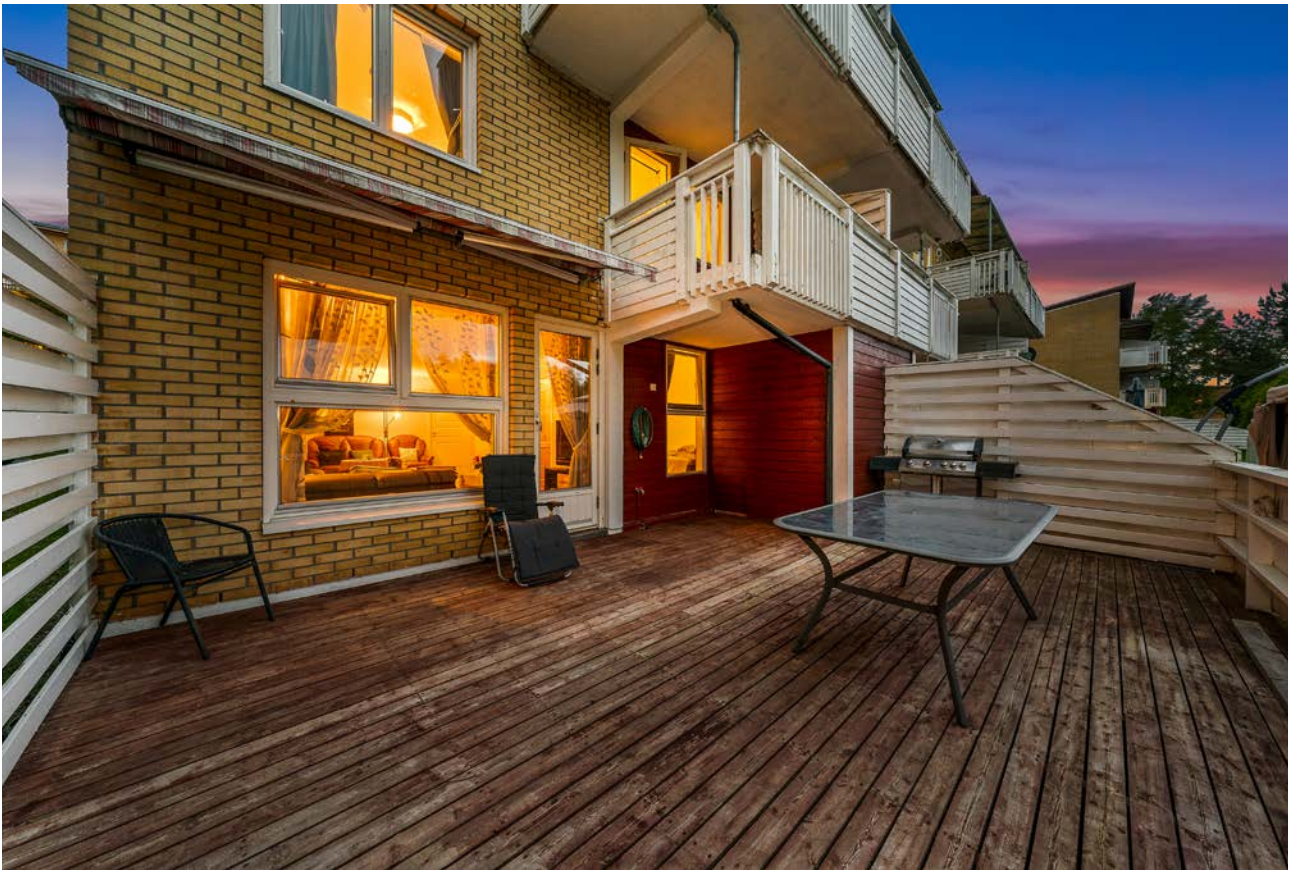
Fra stuen er det direkte utgang til en herlig terrasse på ca. 29 m<sup>2</sup> – et flott uterom med god plass til utemøbler, grill og annet ønsket interiør. Utstyrt med belysning, stikkontakt og utekran

Vurdering av avvik: Mer enn halvparten av forventet brukstid er passert på tettesjikt/membran. Rekkverket er for lavt i forhold til dagens krav til rekkverkshøyder. Det er værslitt/oppsprukket trevirke/trepaneler. Det er observert slitasje på terrassebord og markise.

Konsekvens/tiltak: Det er ikke krav om utbedring av rekkverkshøyde opp til dagens forskriftskrav. Det må foretas tiltak for å lukke avviket. Det er behov for beising/maling av terrasse og rekkverk.

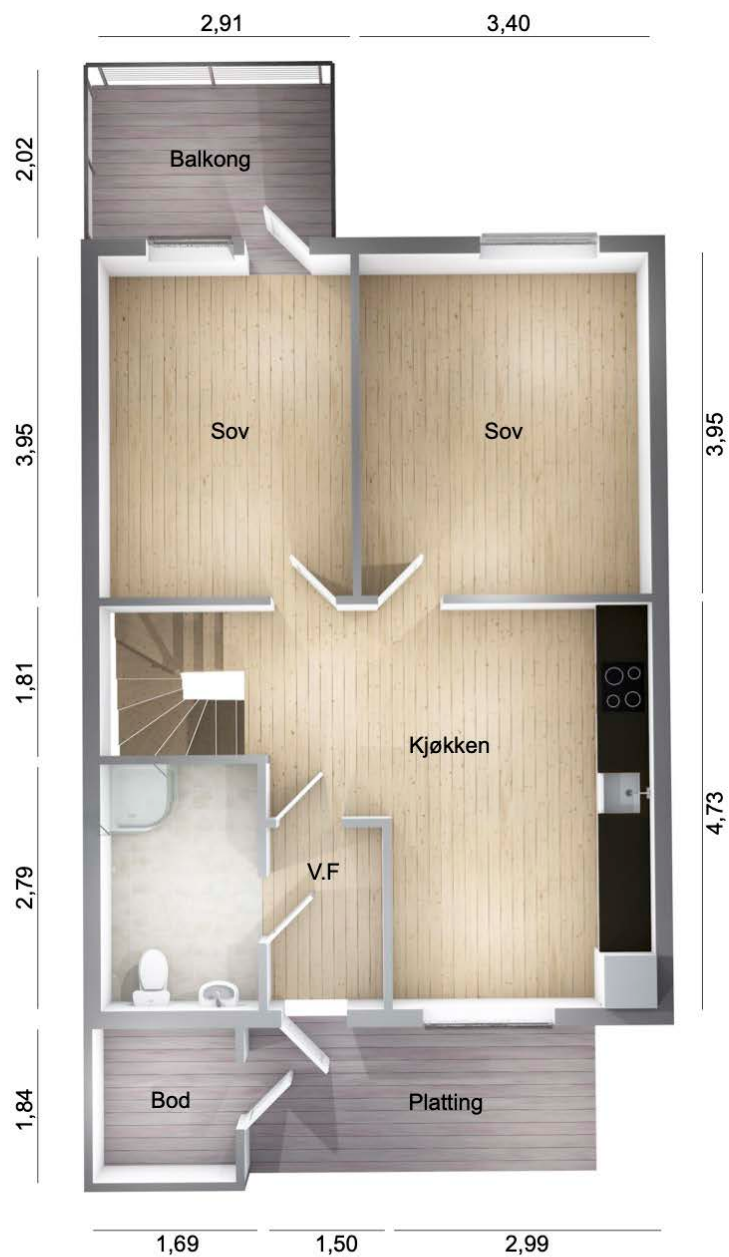
1.etasje

Illustrert planskisse  
Tegnet av plandesign.no

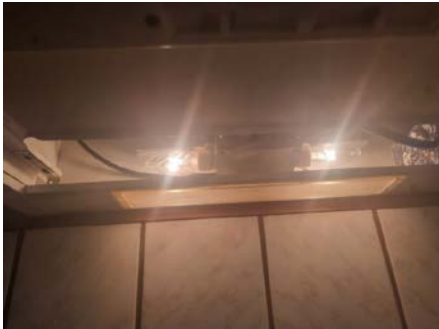
Ventilator mangler fettfilter.

Vurdering av avvik: Det er registrert avvik med avtrekk. Kjøkkenventilator er ødelagt.
