# Gilbergsrovegen 712

GJØVIK - ØVRE SNERTINGDAL

Landlig beliggende enebolig med stor tomt,  
terrasse og garasje | Kort vei til flotte  
friluftsområder

# Tilstandsrapport

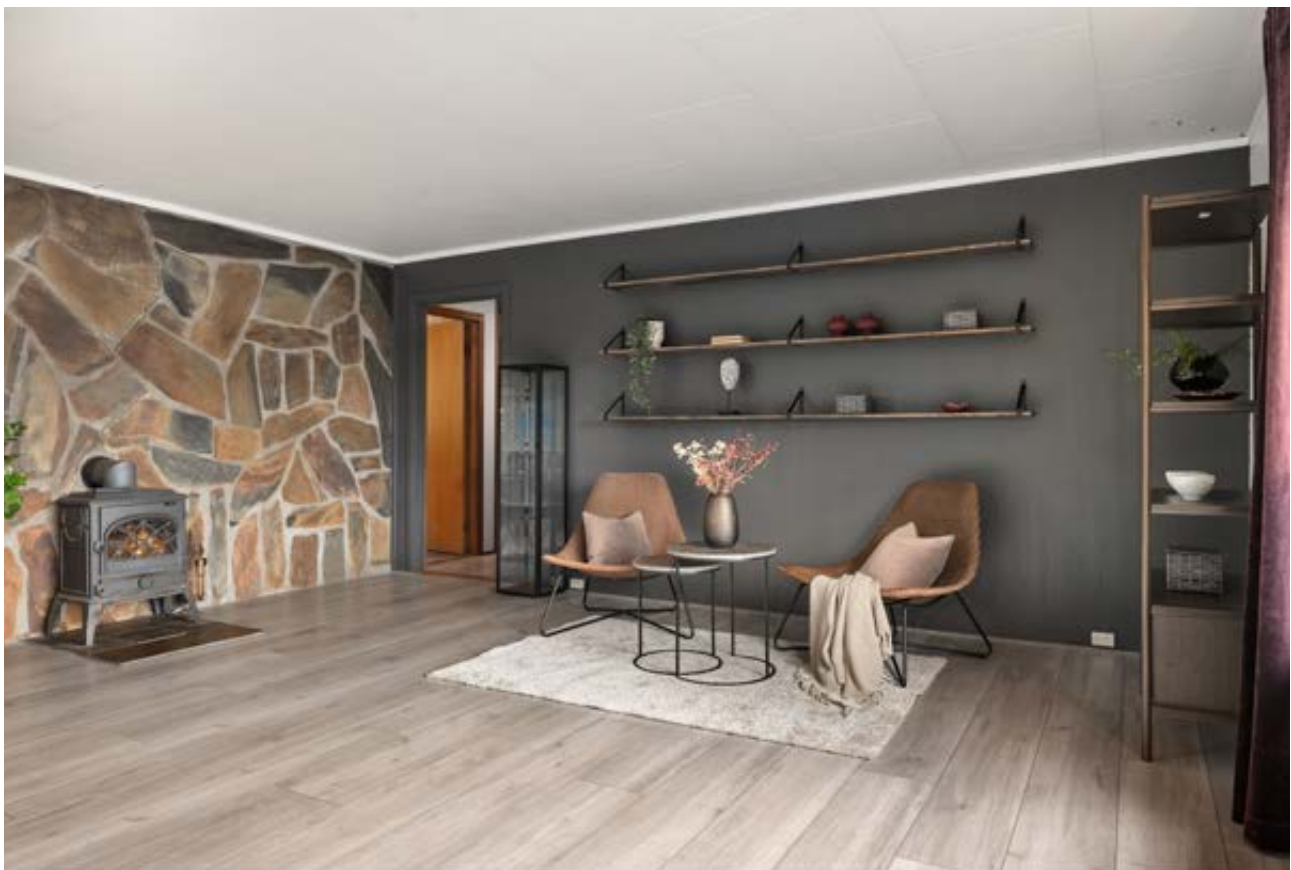
I stuen er det en koselig peisovn med brannmur tekket med naturskiferstein. Foto: Husfoto/TW

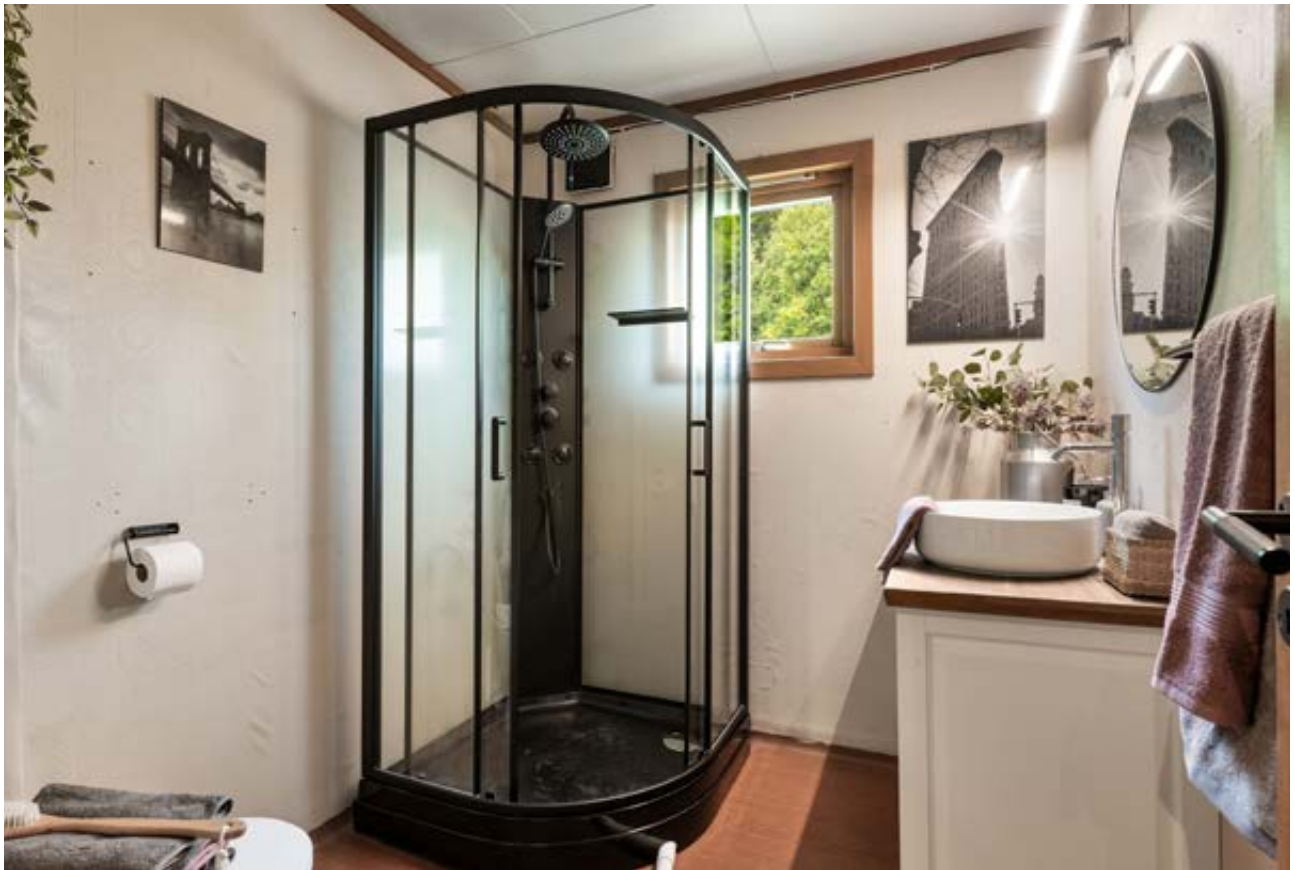
Bad med dusjkabinett, wc og servant. Foto: Husfoto/TW

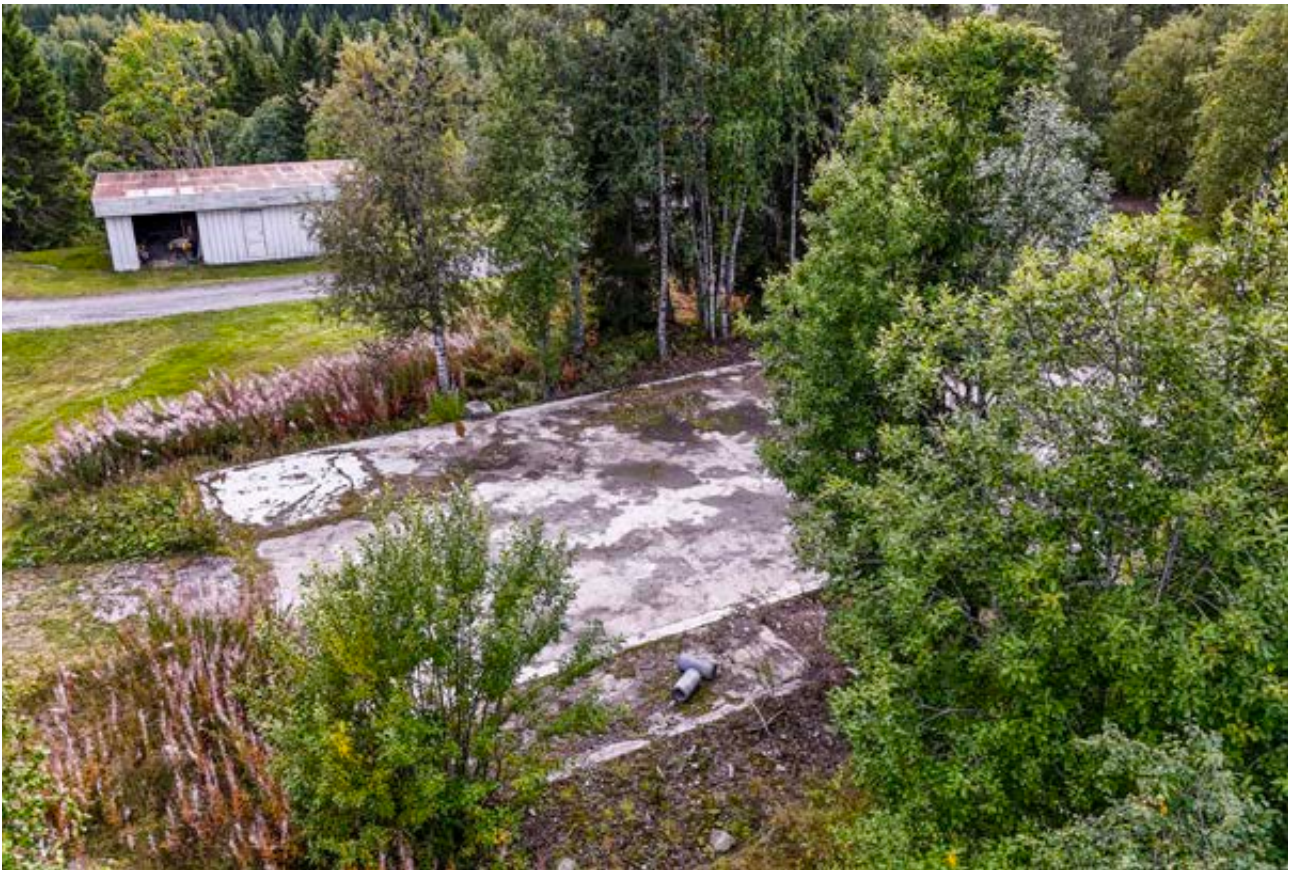
Den store støpte platen er rester fra revet garasje/uthus som gir muligheter for flere bruksområder. Hundegård/drivhus/ parkering eller en ny garasje. Foto-Olsen

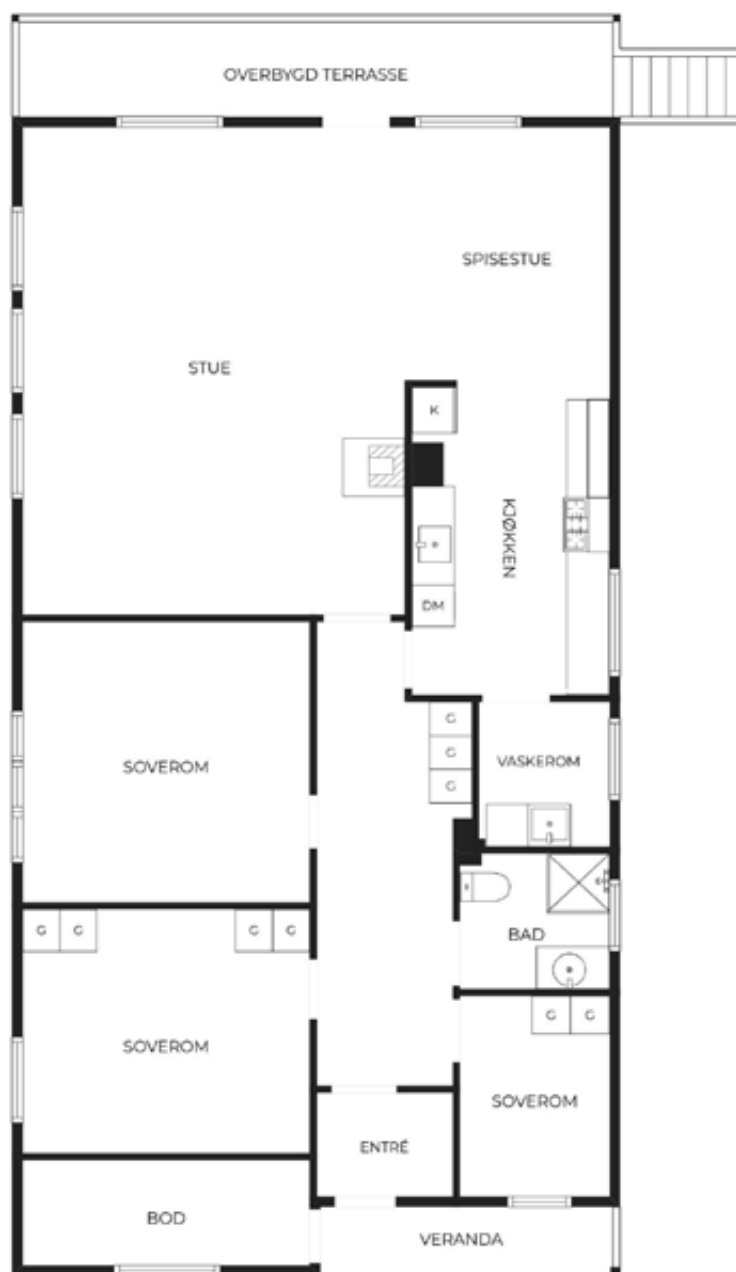
# Plantegning

Størrelser og dimensjoner er omtrentlige, faktiske kan variere.

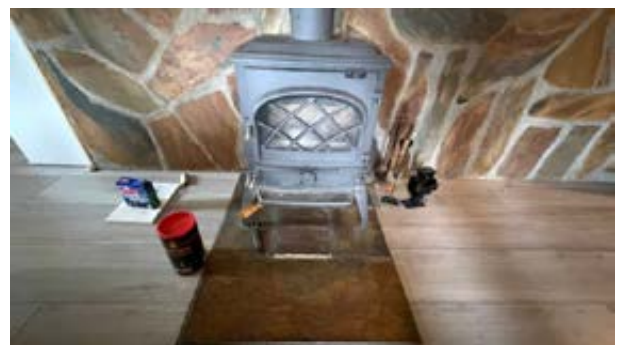
- Sprekkene skyldes trolig lekkasje fra tak. Nærmere undersøkelser anbefales.
- Tidspunkt for rehabilitering av pipe nærmer seg.

Det er sprekker i villskifer utenpå pipe. Mer enn halvparten av forventet brukstid er oppnådd, eller nært forestående på pipe/ ildsted.

Konsekvens/tiltak: Sprekkene skyldes trolig lekkasje fra tak. Nærmere undersøkelser anbefales. Tidspunkt for rehabilitering av pipe nærmer seg.

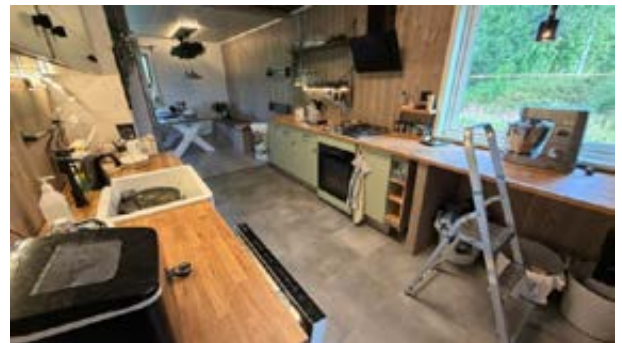
Kjøkkeninnredningen har profilerte fronter og benkeplate i heltre. Det er integrert komfyr og koketopp med gassbluss. Det er plass til kjøl/fryseskap og oppvaskmaskin.

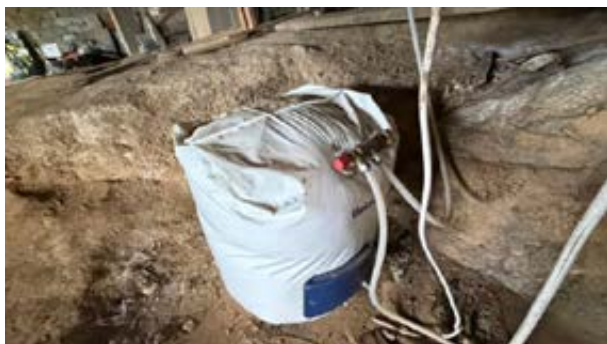
Det er ca. 120 liters varmtvannstank plassert i krypkjeller.

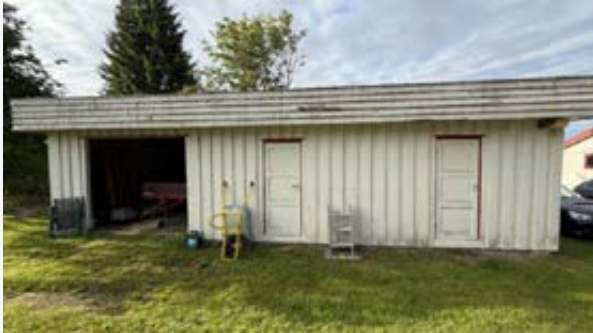
## Garasje

Bygningen benyttes til oppstilling plass for bil og rom for oppbevaring.
