# Eidsbakken 68

**Innholdsrik enebolig med flott utsikt og gode solforhold på Eidsnes**

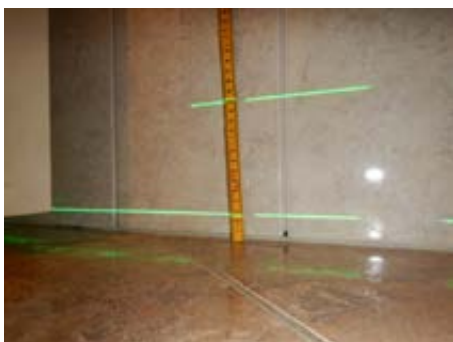
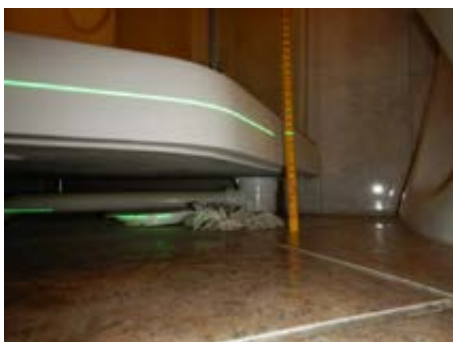
## 2. ETASJE > BAD

### TG 2 Sluk, membran og tettesjikt

- Når sluket har begrenset tilgang, er det vanskelig å rengjøre sluket og å inspisere den for å oppdage skader i membranen/fuger rundt sluket, som er avgjørende for å forhindre lekkasjer.
- Det må gjøres nærmere undersøkelser. Manglende membran/tettesjikt medfører risiko for lekkasjer og fukt i konstruksjonen.

Manglende dokumentasjon på våtrommets tettesjikt gir en usikkerhet rundt våtrommets tetthet/fremtidig funksjon.

· Sluk har begrenset mulighet for inspeksjon og rengjøring. Sluk er under dusjkabinett og har begrenset tilkomst. Det er ikke slukmansjett rundt sluk og fuktsikring rundt sluken er usikker. Det er ikke fremlagt dokumentasjon på tettesjikt/membran.

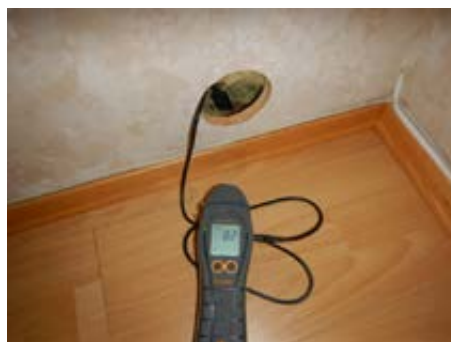
## LOFT > BAD/VASKEROM

### Generell

Bad med fliser og varmekabler i gulv, malt tapet på vegger. Dusjkabinett, toalett, servant med underskap, opplegg for vaskemaskin, elektrisk avtrekk. Badet er trolig oppusset på slutten av 1990-tallet.

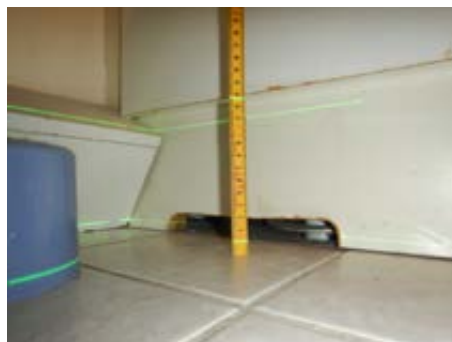
## LOFT > BAD/VASKEROM

### TG 3 Sluk, membran og tettesjikt

- Tilgang til sluk må bedres både for inspeksjon og rengjøring.
- Ved mangelfull tilgang til sluket blir det både umulig å rengjøre sluket og å oppdage/utbedre skader i membranen/fuger rundt sluket, som er avgjørende for å hindre lekkasjer.
- Overvåk tilstanden jevnlig. For å få tilstandsgrad 0 eller 1 må tettesjiktet skiftes ut, men tidspunktet for når dette er nødvendig er vanskelig å si noe om.

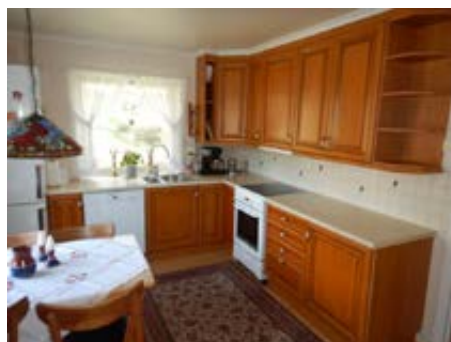
Kjøkkeninnredning i laminat med folierte, profilerte fronter. Det er ventilator over komfyr, opplegg for oppvaskmaskin, fliser mellom benk og overskap. Laminat benkeplate med nedfelt 1-1/2 oppvaskkum. Det opplyses om at kjøkkenet ble oppusset ca år 2000.

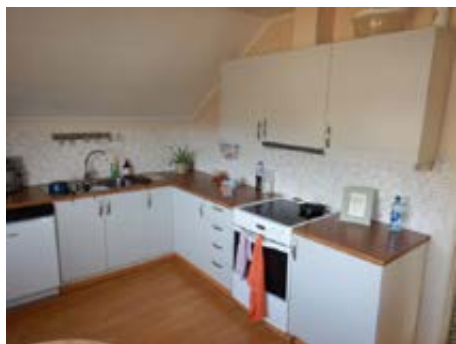
Kjøkkeninnredning i laminat med folierte fronter. Det er ventilator over komfyr, opplegg for oppvaskmaskin. Det er fuktbestandig tapet mellom benk og overskap. Laminat benkeplate med nedfelt 1-1/2 oppvaskkum. Det er installert vannstopp-system i kjøkkenbenk. Det er opplyst at kjøkkenet ble noe fornyet ca 2015.

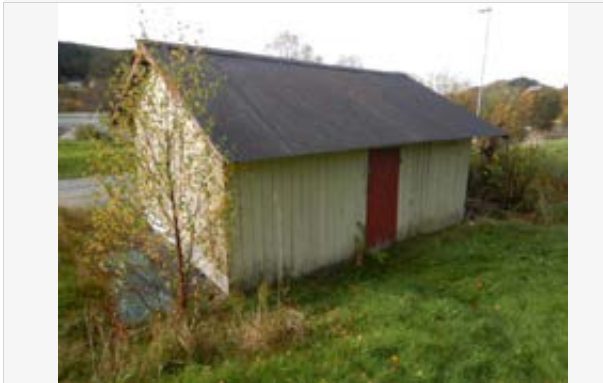
### Uthus

Uthus på ca 20 m<sup>2</sup>. Det er støpt plate på grunn, yttervegger av trekonstruksjoner med stående bordkledning utvendig, dels kledd med plater innvendig. Takkonstruksjon av tresperrer tekket med bølgeblekkplater. Vindu av treverk med koblet rammer og enkelt glass, inngangsdør av treverk. Det er opplegg for strøm i uthuset, men usikkert om det er tilkoblet strømnettet. Uthuset har en del slitasjer og står foran generelt vedlikehold og oppgraderinger.
