# Furusetveien 17B

LILLESTRØM

Enebolig i et familievennlig område | Store terrasse | Dobbel garasje | Svært gode leieinntekter

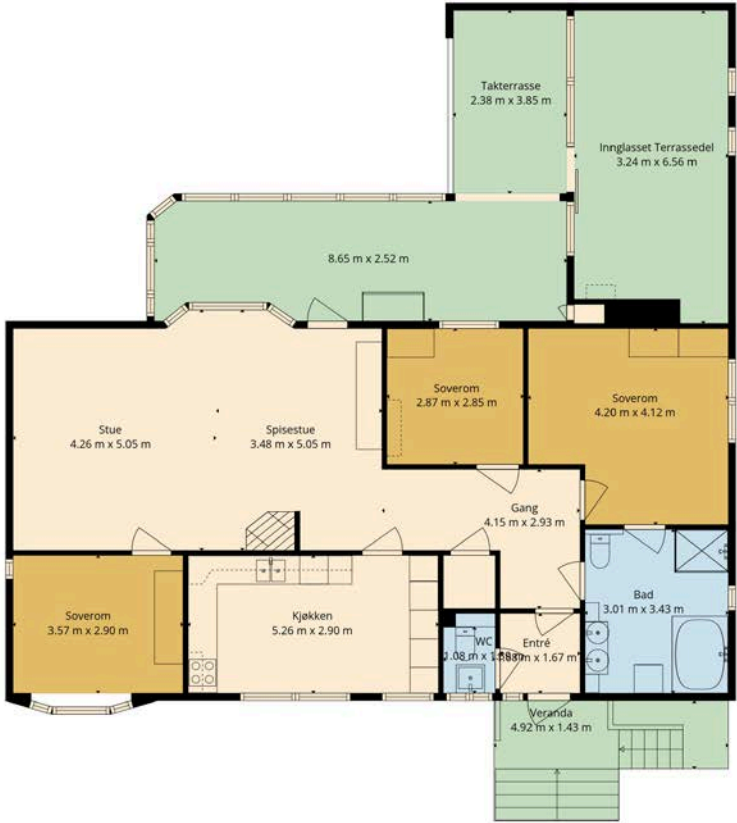
# Plantegning 1 etasje

Planskissen Er Ikke I Målestokk. Oppgitte Mål Er Innvendig Og Kan Ikke Betraktes Som Eksakte. Planskissen Er Kun En Illustrasjon Og Det Tas Ikke Ansvar For Evt. Feil

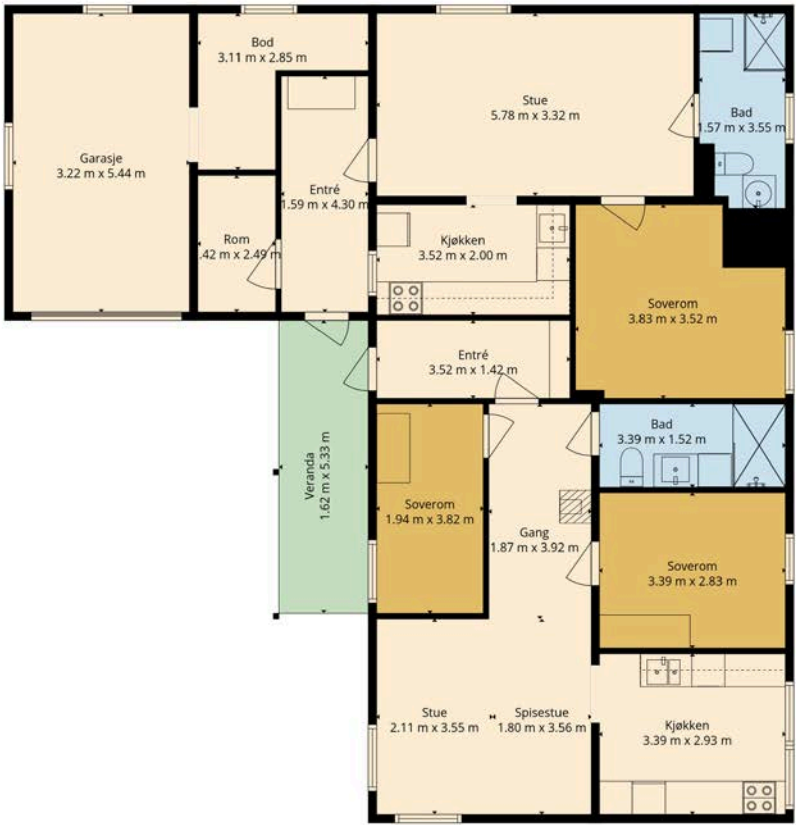
# Plantegning underetasje

Planskissen Er Ikke I Målestokk. Oppgitte Mål Er Innvendig Og Kan Ikke Betraktes Som Eksakte. Planskissen Er Kun En Illustrasjon Og Det Tas Ikke Ansvar For Evt. Feil

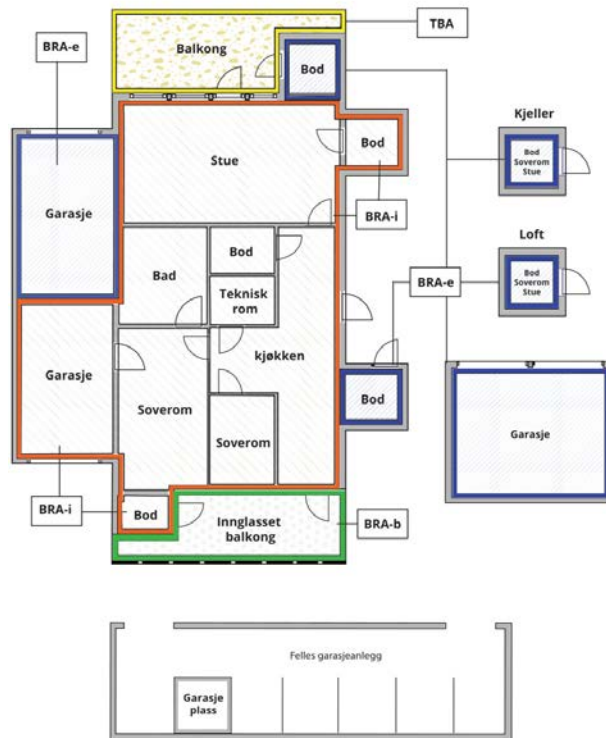
**BRA = BRA-i + BRA-e + BRA-b**

Bruksarealet for bygningen er bruttoarealet minus arealet som opptas av yttervegger.

Carport og/eller garasjeplass i felles garasjeanlegg er ikke måleverdig areal
