Eggatua 3A

SUNDGOT - Stor halvpart av vertikaldelt tomannsbolig fint beliggende i et etablert, rolig og barnevennlig område

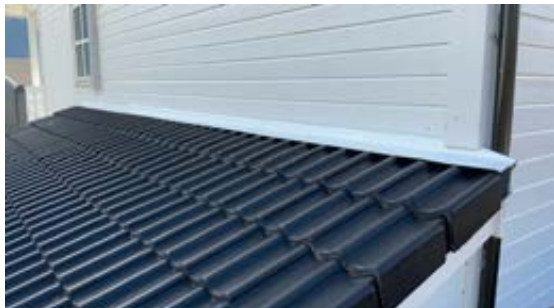
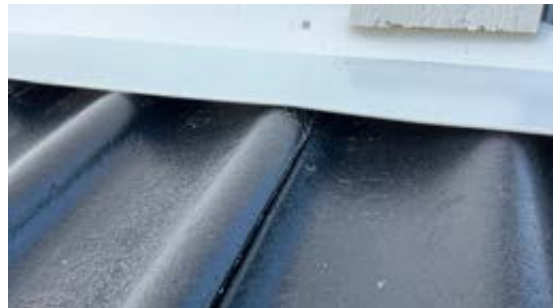
TG 1 Veggkonstruksjon

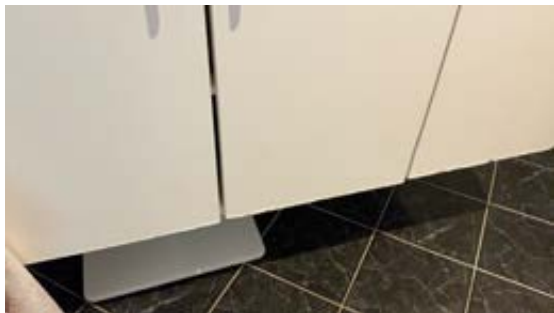
HOVEDETASJE > BAD

Vurdering av avvik:

- Det er påvist skader på innredning.

- Lokal utbedring må utføres.

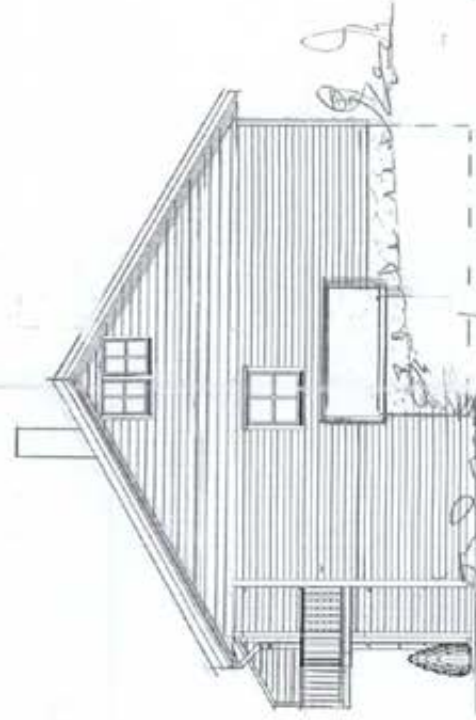
VEDELEGG E-2

| ANMELDSELSETEGNING | | Prosjekt nr. | Tegn nr. | Sign. |

Det foreligger godkjente og byggemeldte tegninger, men det er avvik fra disse.
