# Bygdavegen 107

**Enebolig benyttet som fritidsbolig med stort potensiale og oppgraderingsbehov i Stranda | 3 soverom | Flott utsikt**

# Tilstandsrapport

## FRITIDSBOLIG

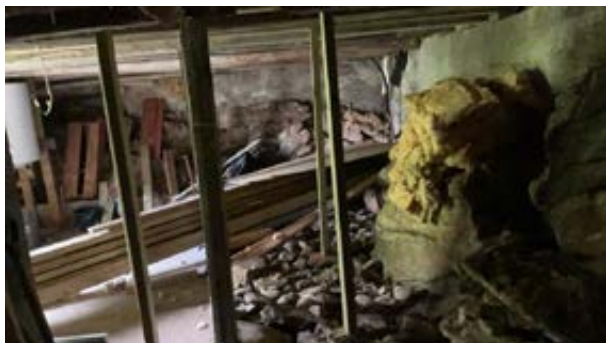
Det bør etableres innvendig dreneringssystem, jevne ut groper med stående vann, og eventuelt benyttes avfukter for å redusere fuktnivået i krypkjelleren, for å hindre videre utvikling av fukt- og råteskader samt redusere risiko for skader på bærende konstruksjoner og helsefare knyttet til soppvekst. Videre bør tiltak vurderes for å sikre bjelker med utilstrekkelig forankring, og det bør iverksettes tiltak mot skadedyr for å unngå ytterligere skade.

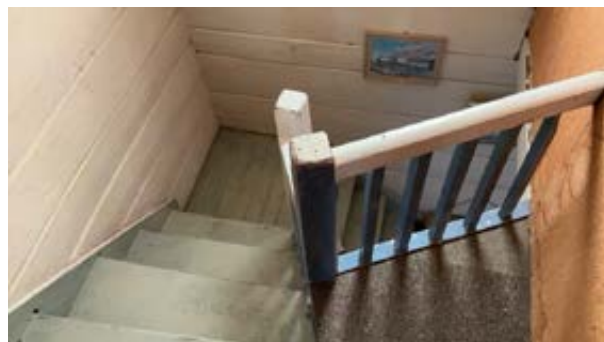
trapp

## TG 2 Innvendige trapper

Boligen har ei tretrapp fra byggeår.

- Håndløper bør monteres, men det var ikke krav på byggetidspunktet.
- Rekkverket er såpass lavt at det på grunn av sikkerhetsmessige forhold anbefales økning av høyde.

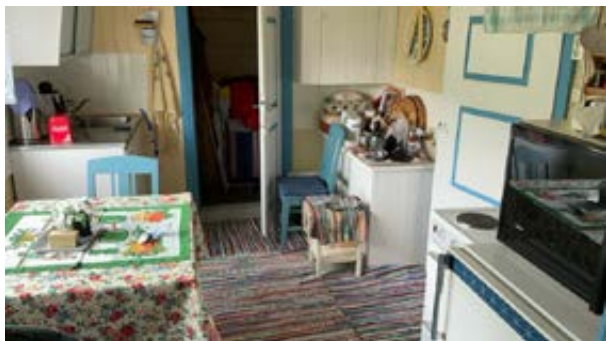
Oversikt kjøkken

#### Konsekvens/tiltak

- Det er påregnelig med utskiftning/utbedringer av kjøkkeninnredningen.

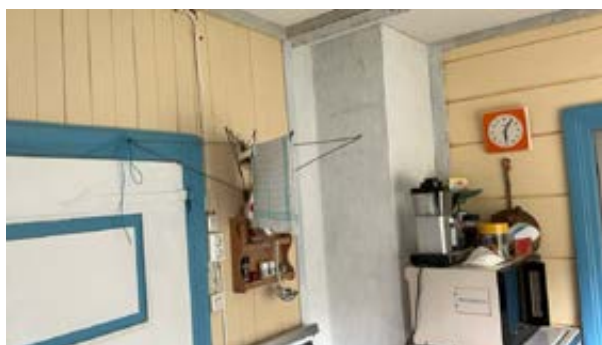
- Uten forsert avtrekk fra kokesonen kan matos og forurensninger fra matlaging spre seg i boligen, noe som blant annet forringer inneklimate.
- Mekanisk avtrekk bør etableres.

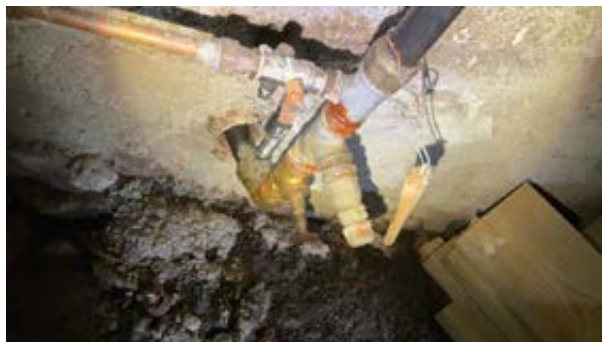
Stoppekranen må skiftes ut og vannledningene bør vurderes for utskiftning av fagperson, for å hindre vannlekkasjer og følgeskader som fukt og kondens. Dette vil redusere risikoen for vannskader og ytterligere skade på bygningen.

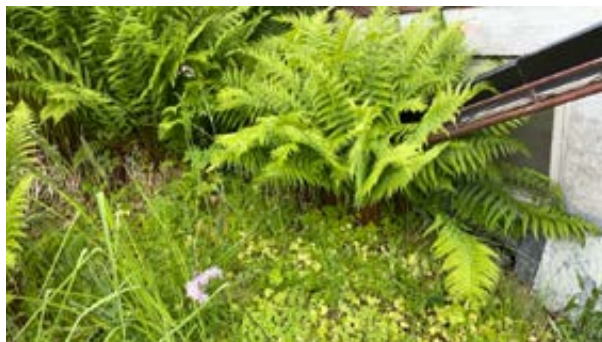
Det er påvist at grunnmur stedvis står direkte på fjell. Med en slik konstruksjon vil være svært krevende å utbedre løsningen slik det ikke kommer inn fuktighet/synlig vann i krypkjeller.

Utifra grunnmurs konstruksjon anbefales det at hoveddelen av tiltakene for å redusere fuktgjennomtrengingen gjøres innvendig i krypkjeller med f.eks. innvendige drengrofter som leder vann ut, utjevning av groper med vann og bruk av avfuktere. I tillegg så bør taknedløp ledes bortifra grunnmur.
