# Tilstandsrapport

Enebolig

Nykreimsvegen 17, 6080 GURSKØY

gnr. 76, bnr. 65

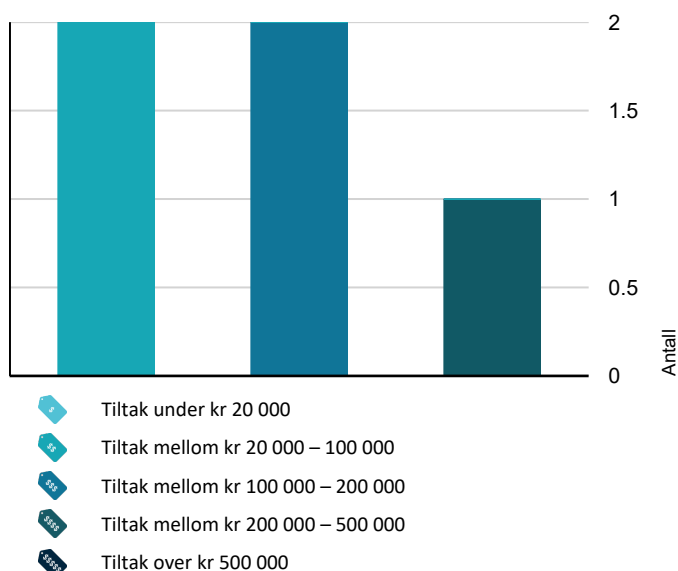
## Anslag på utbedringskostnad

Hva er anslag på utbedringskostnad? Se side 4.

Utbedringskostnadene i rapporten er sjablongmessige anslag basert på observerte forhold som feil, skader eller uregelmessigheter, samt foreslåtte tiltak. Disse anslagene er veiledende, angis i fem intervaller, er basert på generelle erfaringstall, og må ikke forveksles med konkrete pristilbud fra håndverkere eller entreprenører. Faktiske kostnader kan variere betydelig, avhengig av individuelle valg, materialpriser og markedsforhold. For å få en nøyaktig vurdering av utbedringskostnadene anbefales ytterligere undersøkelser og innhenting av flere pristilbud fra kvalifiserte fagfolk. Slike anslag gis for TG3, der dette er mulig.

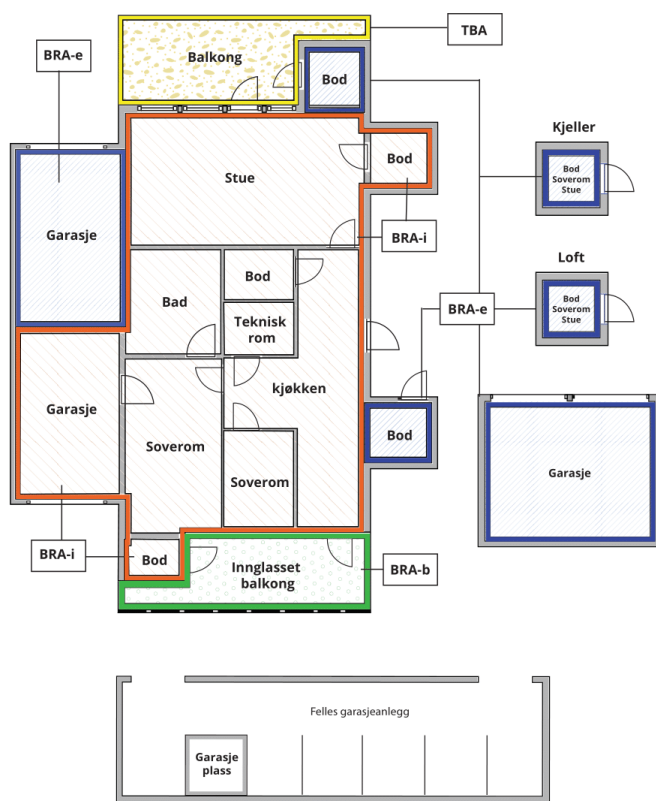
Bruksarealet for bygningen er bruttoarealet minus arealet som opptas av yttervegger.

Carport og/eller garasjeplass i felles garasjeanlegg er ikke måleverdig areal

$$\text{BRA} = \text{BRA-i} + \text{BRA-e} + \text{BRA-b}$$
