# Helledalen 5

SYKKYLVEN

**Innholdsrik boligeiendom med potensiale | 4  
garasjeplasser | Badehus**

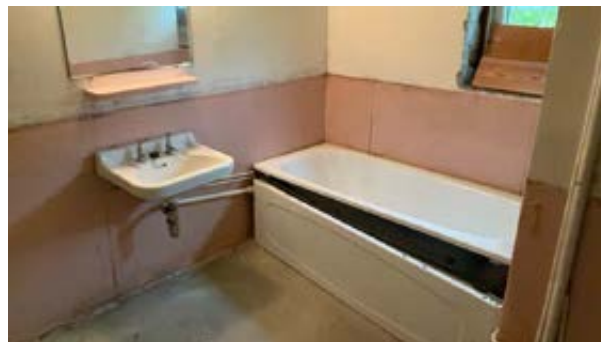
Oversikt bad/vaskerom

Sluk bad/vaskerom i kjeller
