# Tilstandsrapport

Enebolig

Stettevika 39 , 6260 SKODJE

gnr. 552, bnr. 26

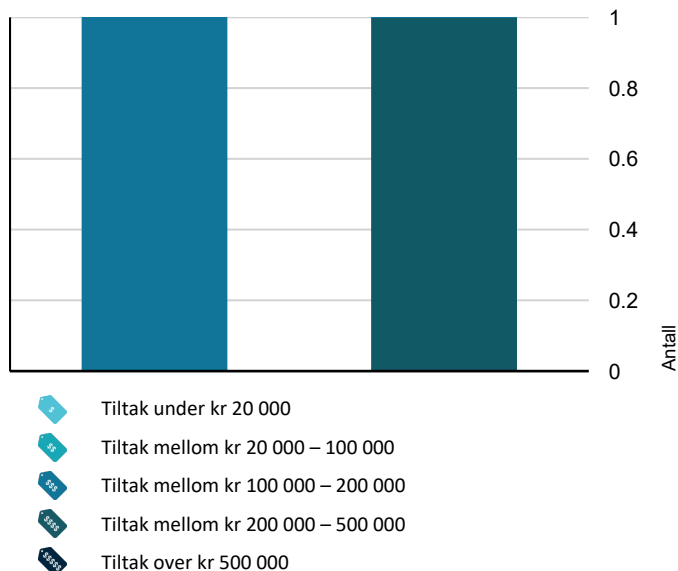
## Anslag på utbedringskostnad

Utbedringskostnadene i rapporten er sjablongmessige anslag basert på observerte forhold som feil, skader eller uregelmessigheter, samt foreslåtte tiltak. Disse anslagene er veiledende, angis i fem intervaller, er basert på generelle erfaringstall, og må ikke forveksles med konkrete pristilbud fra håndverkere eller entreprenører. Faktiske kostnader kan variere betydelig, avhengig av individuelle valg, materialpriser og markedsforhold. For å få en nøyaktig vurdering av utbedringskostnadene anbefales ytterligere undersøkelser og innhenting av flere pristilbud fra kvalifiserte fagfolk. Slike anslag gis som minimum for TG3, der dette er mulig.

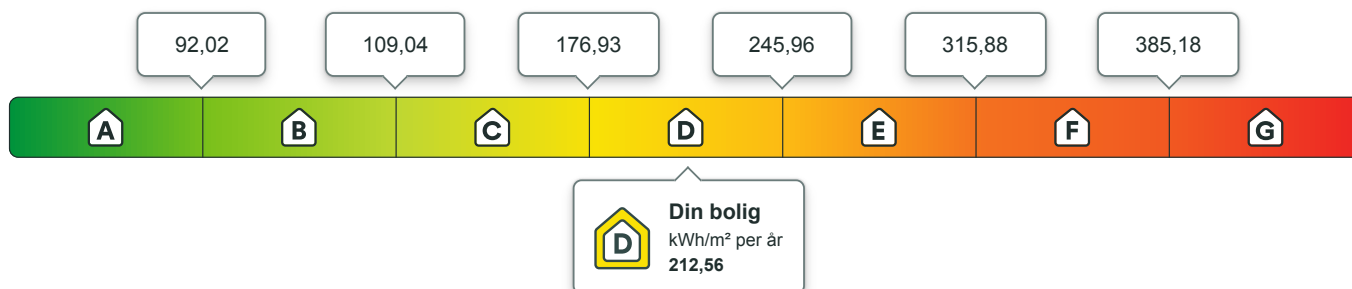
Energikarakteren er basert på en teoretisk beregning av boligens energibruk. I beregningen er bruksmønster, varmtvannsbehov, belysning, utstyr, innetemperatur og utendørs klima standardisert, slik at boligens energieffektivitet kan sammenlignes uavhengig av bruk og geografisk plassering. Ulike varmemforsyninger er i beregningen multiplisert med faktorer der fornybar energi som avlaster kraftsystemet (fjernvarme og bioenergi) er vektet gunstig. Dette gjør at energikarakteren ikke direkte reflekterer energikostnadene.

Grenseverdier er oppgitt i kWh per kvadratmeter per år.
