Konsul Knudtzons gate 57/59

Hel tomannsbolig og hel firemannsbolig (6 leiligheter) med usjenert beliggenhet i sentrum.
Utsikt! Utviklingsprosjekt!

Adresse	Konsul Knudtzons gate 57 6508 KRISTIANSUND N
Prisantydning	Kr 6 200 000,-
Omkostninger	Kr 173 990,-
Totalpris	Kr 6 373 990,-
BRA-i/BRA Total	386/670 m ²
Eierform	Eiet
Boligtype	Flermannsboliger
Byggeår	1947 og 1950
Soverom	8 og 2

BOLIGBYGG MED 2 BOENHETER.

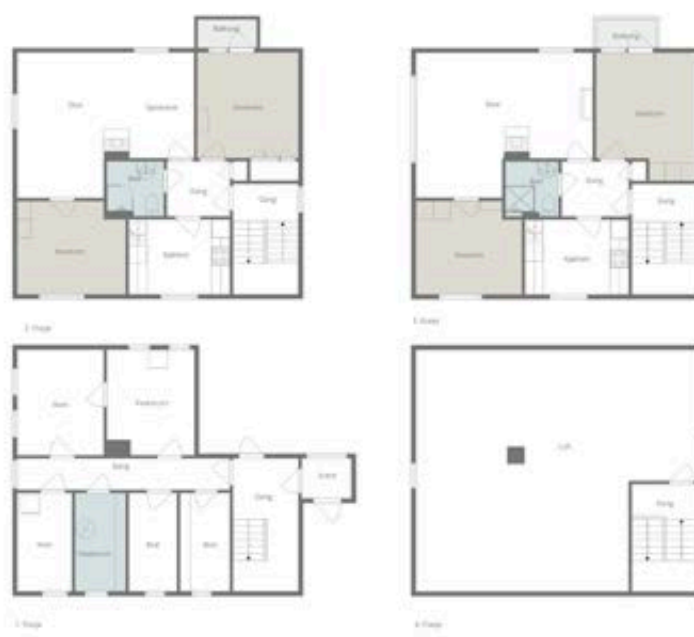
Plantegning nr 57

Plantegningen er en ikke målestør illustrasjon og avvik kan forekomme.

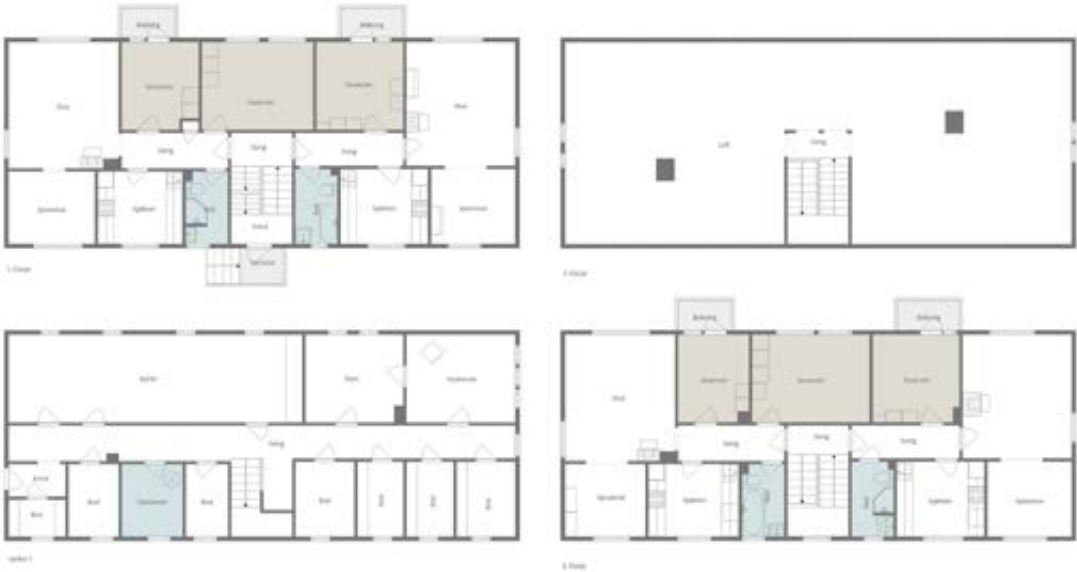
Plantegning nr. 59

Plantegningen er en ikke måltbar illustrasjon og avvik kan forekomme.

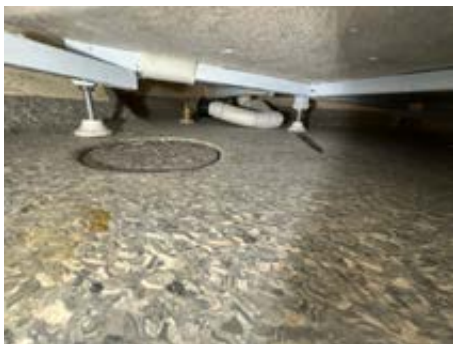
- Våtrommet har behov for omfattende oppgraderinger. For å sikre en løsning som oppfyller gjeldende krav, bør tettesjikt, sluk og røropplegg oppgraderes og dokumenteres.

Hulltaking er ikke foretatt da det allerede er påvist andre avvik i våtsonen.

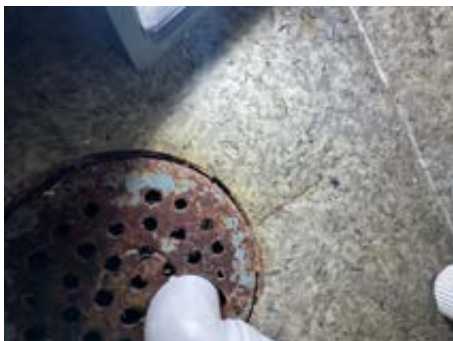
ETASJE 1 (LEILIGHET 1) > BAD

TG 2 Tilliggende konstruksjoner våtrom

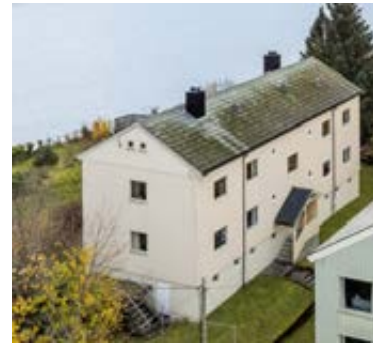
Taktekking fungerer og det er ikke behov for tiltak. Anbefaler rengjøring av takflate på grunn av begroing.

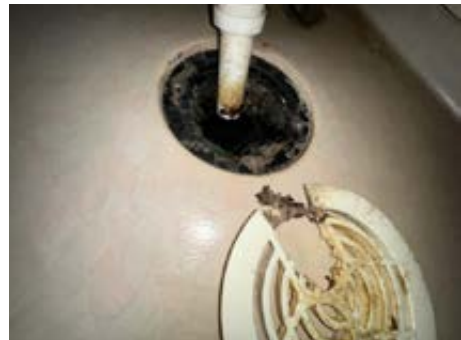
ETASJE 2 - LEILIGHET 2V > BAD

TG 2 Tilliggende konstruksjoner våtrom
