# Hogstveien 50

**Attraktivt og pent rekkehus over to plan med solrike uteplasser | Garasje | Barnevennlig og sentralt**

| Byggeår | 1979 |

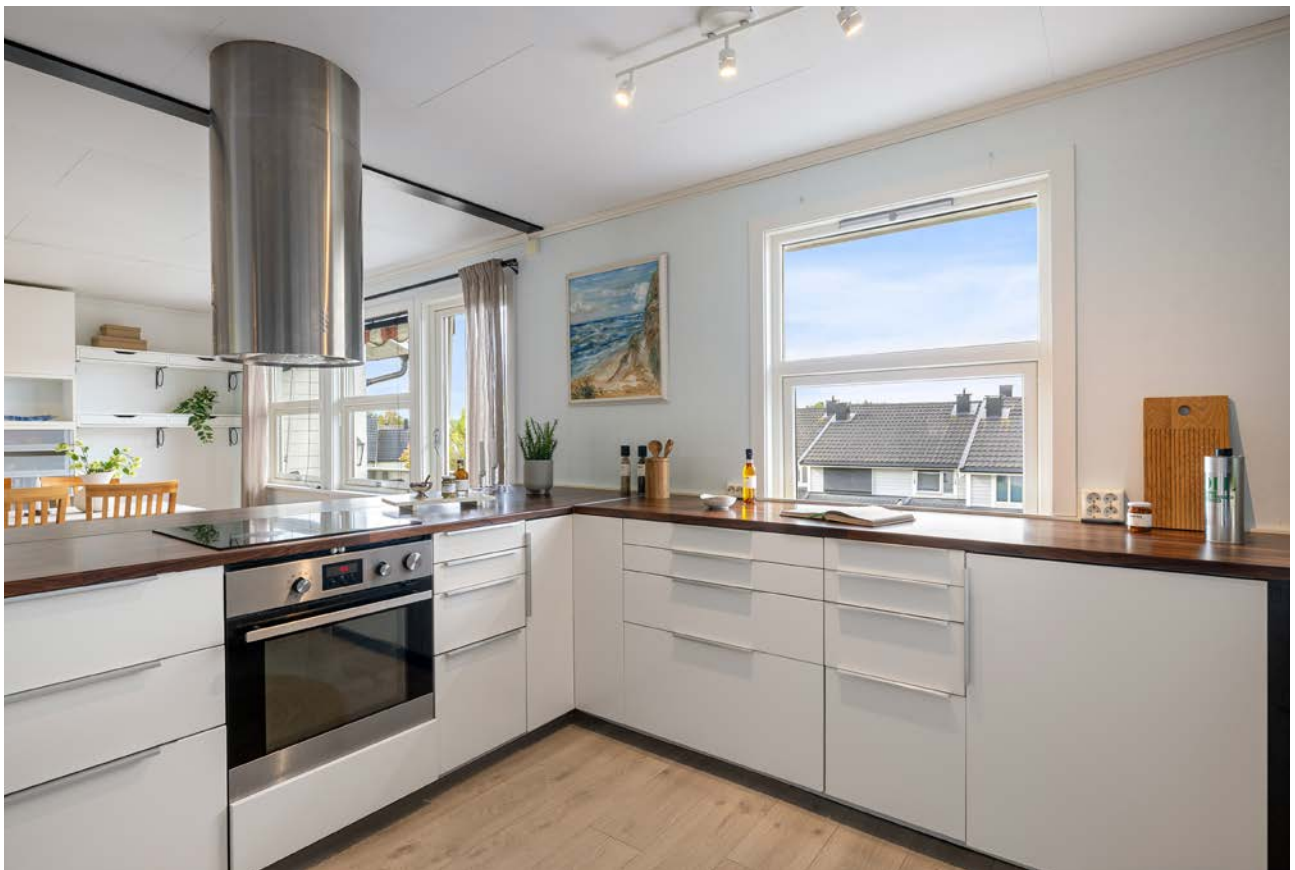
Kjøkkenet er utstyrt med integrert oppvaskmaskin, integrert stekeovn og mikrobølgeovn samt nedfelt platetopp med ventilator over kokeplassen.

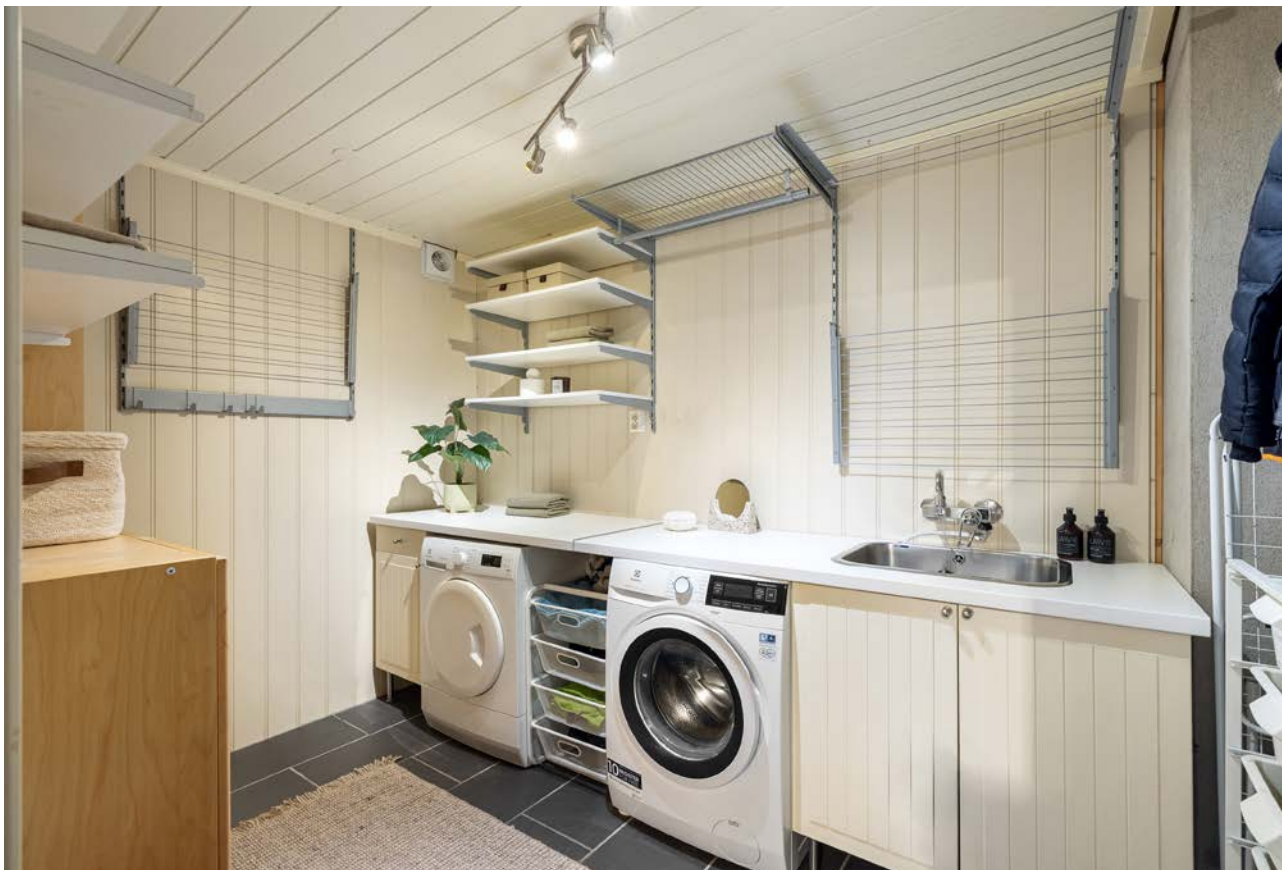
Vaskerommet er på opprinnelig godkjente tegninger betegnet som bod. Rommet er i dag innredet med flislagt gulv med gulvvarme, og det er etablert plass/opplegg for vaskemaskin.

Avvik: Vaskemaskin er plassert i et rom uten sluk.
