# K.M. Nordangers vei 3

**Arkitekttegnet villa på Volla i Lillestrøm - Flott bolig med solrike uteplasser - Barnevennlig og attraktiv beliggenhet**

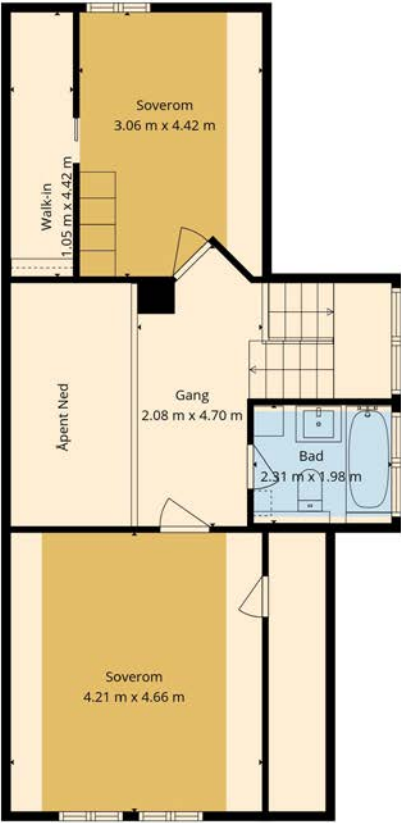
# Plantegning

Planskissen Er Ikke I Målestokk. Oppgitte Mål Er Innvendig Og Kan Ikke Betraktes Som Eksakte. Planskissen Er Kun En Illustrasjon Og Det Tas Ikke Ansvar For Evt. Feil
