# Tilstandsrapport

Enebolig

Kleiva 8, 1476 RASTA

LØRENSKOG kommune

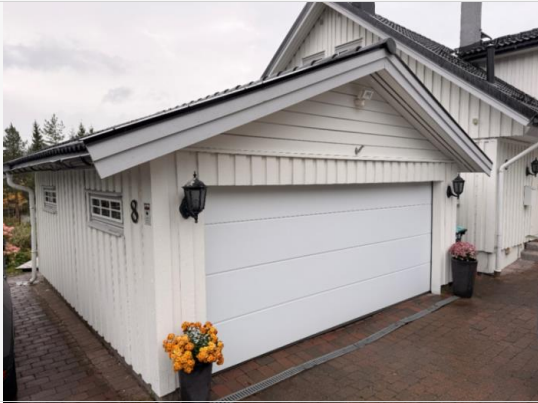
## Garasje

Garasje utført med stein dekke, trekonstruksjon, saltak konstruksjon i treverk tekket med takstein , garasjeport, lys og strøm.
