# Gjerdsvikvegen 543

**Innholdsrik og velholdt enebolig med 8 soverom -  
Fantastisk havutsikt og solforhold - Godt  
vedlikeholdt og oppgradert!**

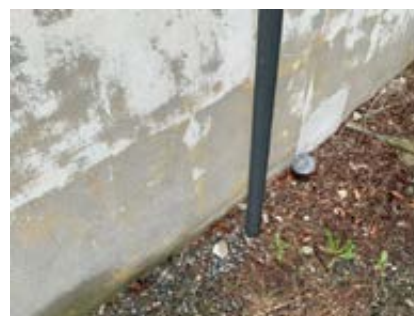
## TG 2 Veggkonstruksjon

Boligen har yttervegger over grunnmur av delvis tømmervegger fra byggeår, og vegger med betong ved tilbygg oppført i 1950.

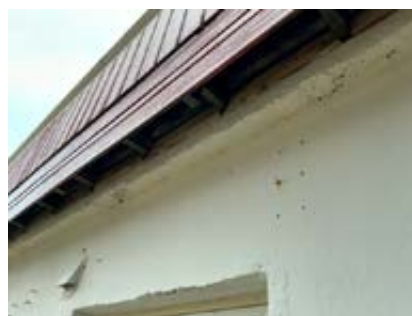
## Takkonstruksjon/Loft

*Punktet må sees i sammenheng med Taktekking*

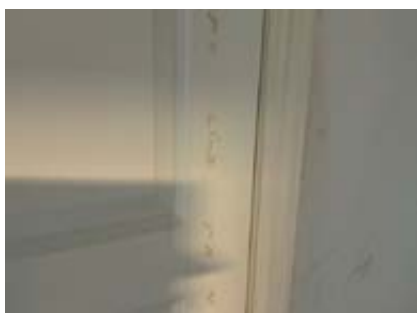
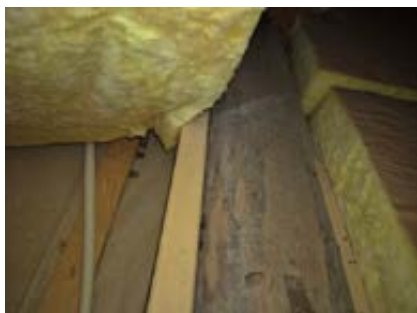
## **TG 2 Andre innvendige forhold**

Det ble observert muselort på mørkeloft.

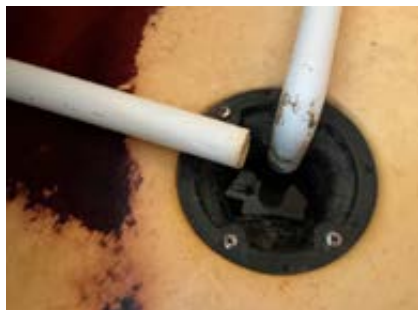
Svimerke på belegg

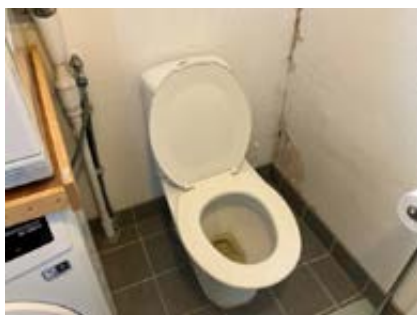
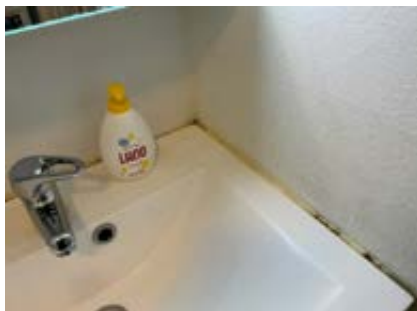
## HOVEDETASJE > BAD 2

Bad har ikke tilfredsstillende tettesjikt i våtsoner og det bør gjøres tiltak slik at veggene oppfyller krav, for å unngå at det kan oppstå fuktskade. Sprekker må utbedres.

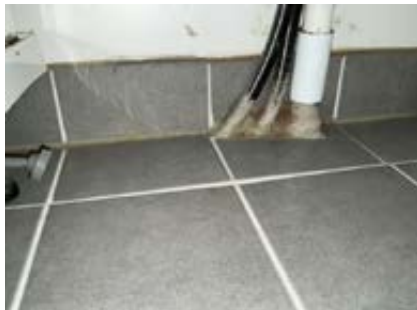
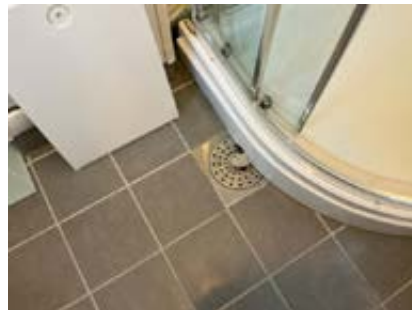
## HOVEDETASJE > BAD 2

Bom under fliser kan repareres ved å ta opp løse fliser, lime disse ned på nytt, og ny fuging av flis i felt.

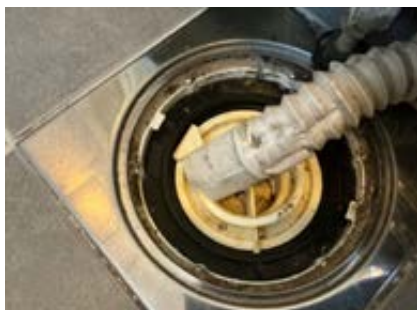
## HOVEDETASJE > BAD 2

- Overvåk tilstanden jevnlig. For å få tilstandsgrad 0 eller 1 må tettesjiktet skiftes ut, men tidspunktet for når dette er nødvendig er vanskelig å si noe om.

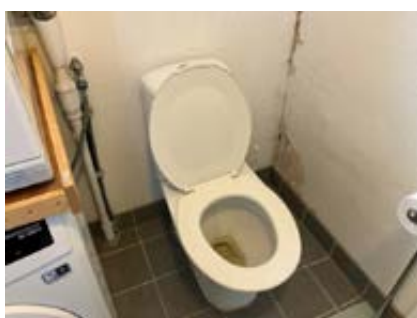
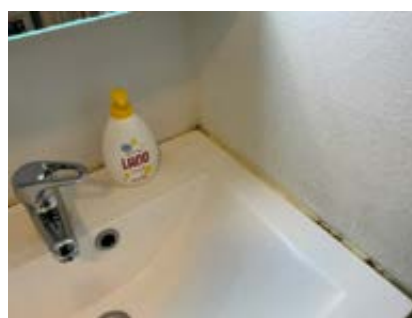
## HOVEDETASJE > BAD 2

For å unngå at det renner vann fra sistene og ned i toalett må det undersøkes nærmere og eventuelt repareres.

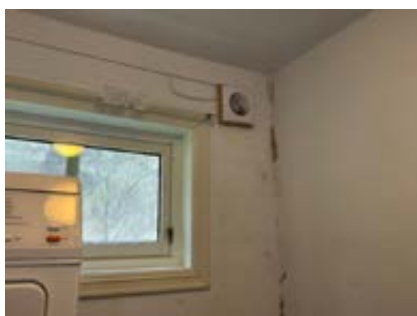
## HOVEDETASJE > BAD 2

- Det bør etableres tilfredsstillende tilluft til våtrom f.eks. luftespalte ved dør e.l.

Det er påvist mangelfull ventilasjon på ett eller flere rom i boligen.

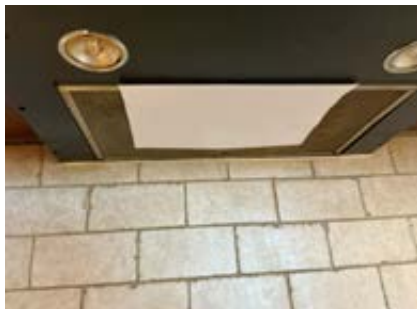
### HOVEDETASJE > KJØKKEN

Det er påregnelig med grundig rengjøring eller utskifting av ventilator.

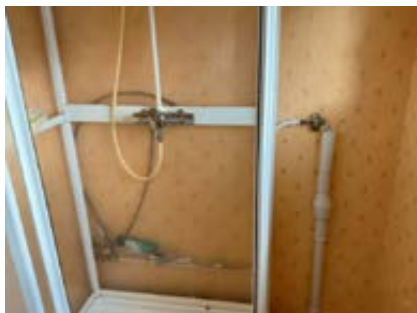
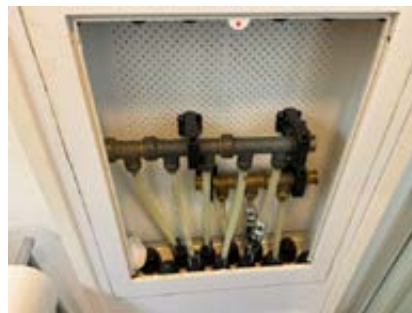
## TEKNISKE INSTALLASJONER

- Tidspunkt for utskiftning av vannledninger nærmer seg.
- Det er ikke behov for utbedringstiltak siden anlegget fungerer i dag, men ut ifra alder kan skader plutselig oppstå på eldre anlegg.
- I forbindelse med oppgradering av våtrom vil det være naturlig med utskiftning av rør.

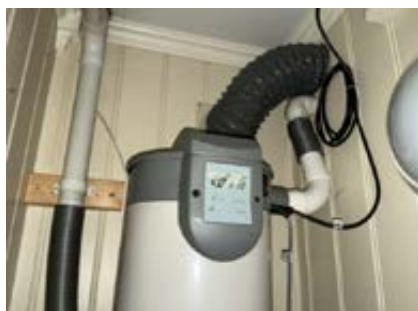
## 1 TG 1 Andre installasjoner

Det er sentralstøvsuger i huset. Beholder er plassert i liten bod/skap i gang i 1. etasje.

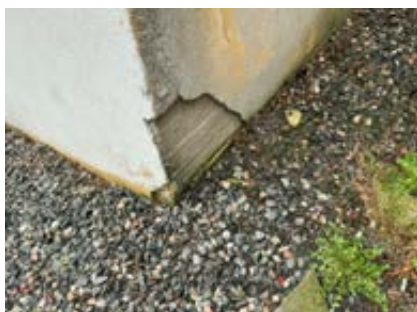
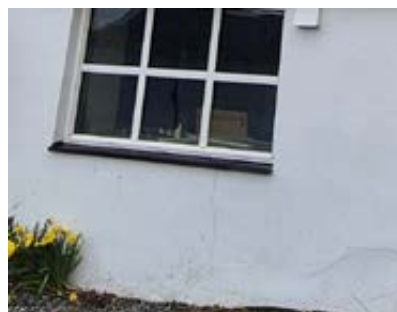
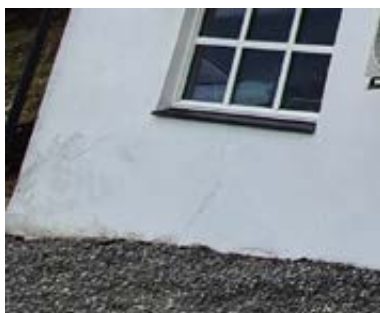
- Det er påvist sprekker i murte/pussede fasader.
- Det er registrert løs puss på muroverflater.

Grunnmur er stedvis værslitt med avflakket og manglende maling og uvendig puss. Det er utettheter i underkant grunnmur, og i overgang mur/trevegg der skadedyr kan ta seg inn. Det er noen skruehull i grunnmur.

Riss/sprekker og løs puss må undersøkes nærmere, og utbedring må påregnes. Det må påregnes utbedring og vedlikehold av grunnmur.

Hvis ja, beskriv: Der er noen sprekker i husmur på sydvest side (nedside)

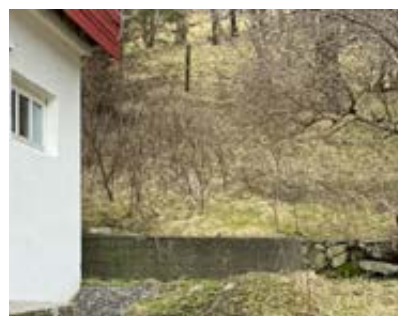
## Forstøtningsmurer

På tomten er det støttemur i betong og naturstein.

- Det er påvist mindre sprekker og/eller skjevheter i muren.
- Det mangler rekkverk/annen sikring på forstøtningsmuren(e) ut ifra dagens krav.
- Det er registrert horisontalriss som er symptom på jordtrykk.

Sprekker og skjevhet må undersøkes nærmere og utbedring må påregnes. Kostnader for eventuell utbedring av støttemur er ikke medtatt i kostnadsestimat.

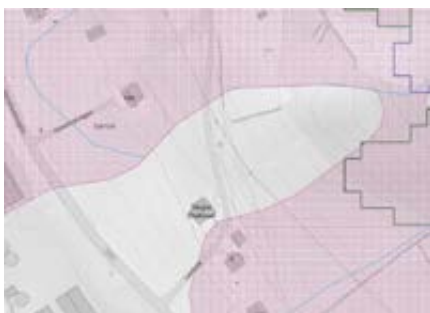
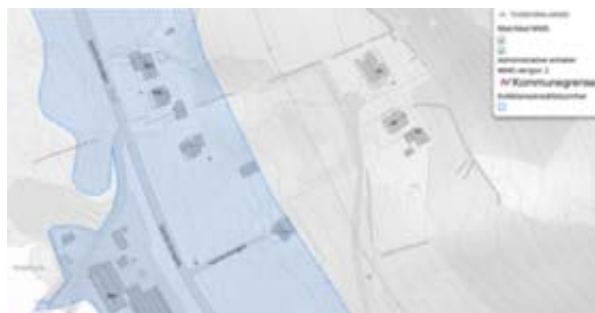
## 1 TG 2 Terrenghold

Boligen ligger i skrånende terreng, og i følge NVE sine faresonekart for skred ligger eiendommen innenfor aktsomhetsområde for skred og marin leire (kvikkleire).

Terrengholdet fører til at overflatevann kan ledes til boligen. Dette kan føre til fuktskade i boligen.

Anbefaler at det i forbindelse med tiltak som nevnt under punktet "Drenering" og "Forstøttningsmurer" gjøres tiltak for å endre fall slik at det heller vekk fra huskroppen, eventuelt etablere en avskjæringsgrøft ovenfor boligen.

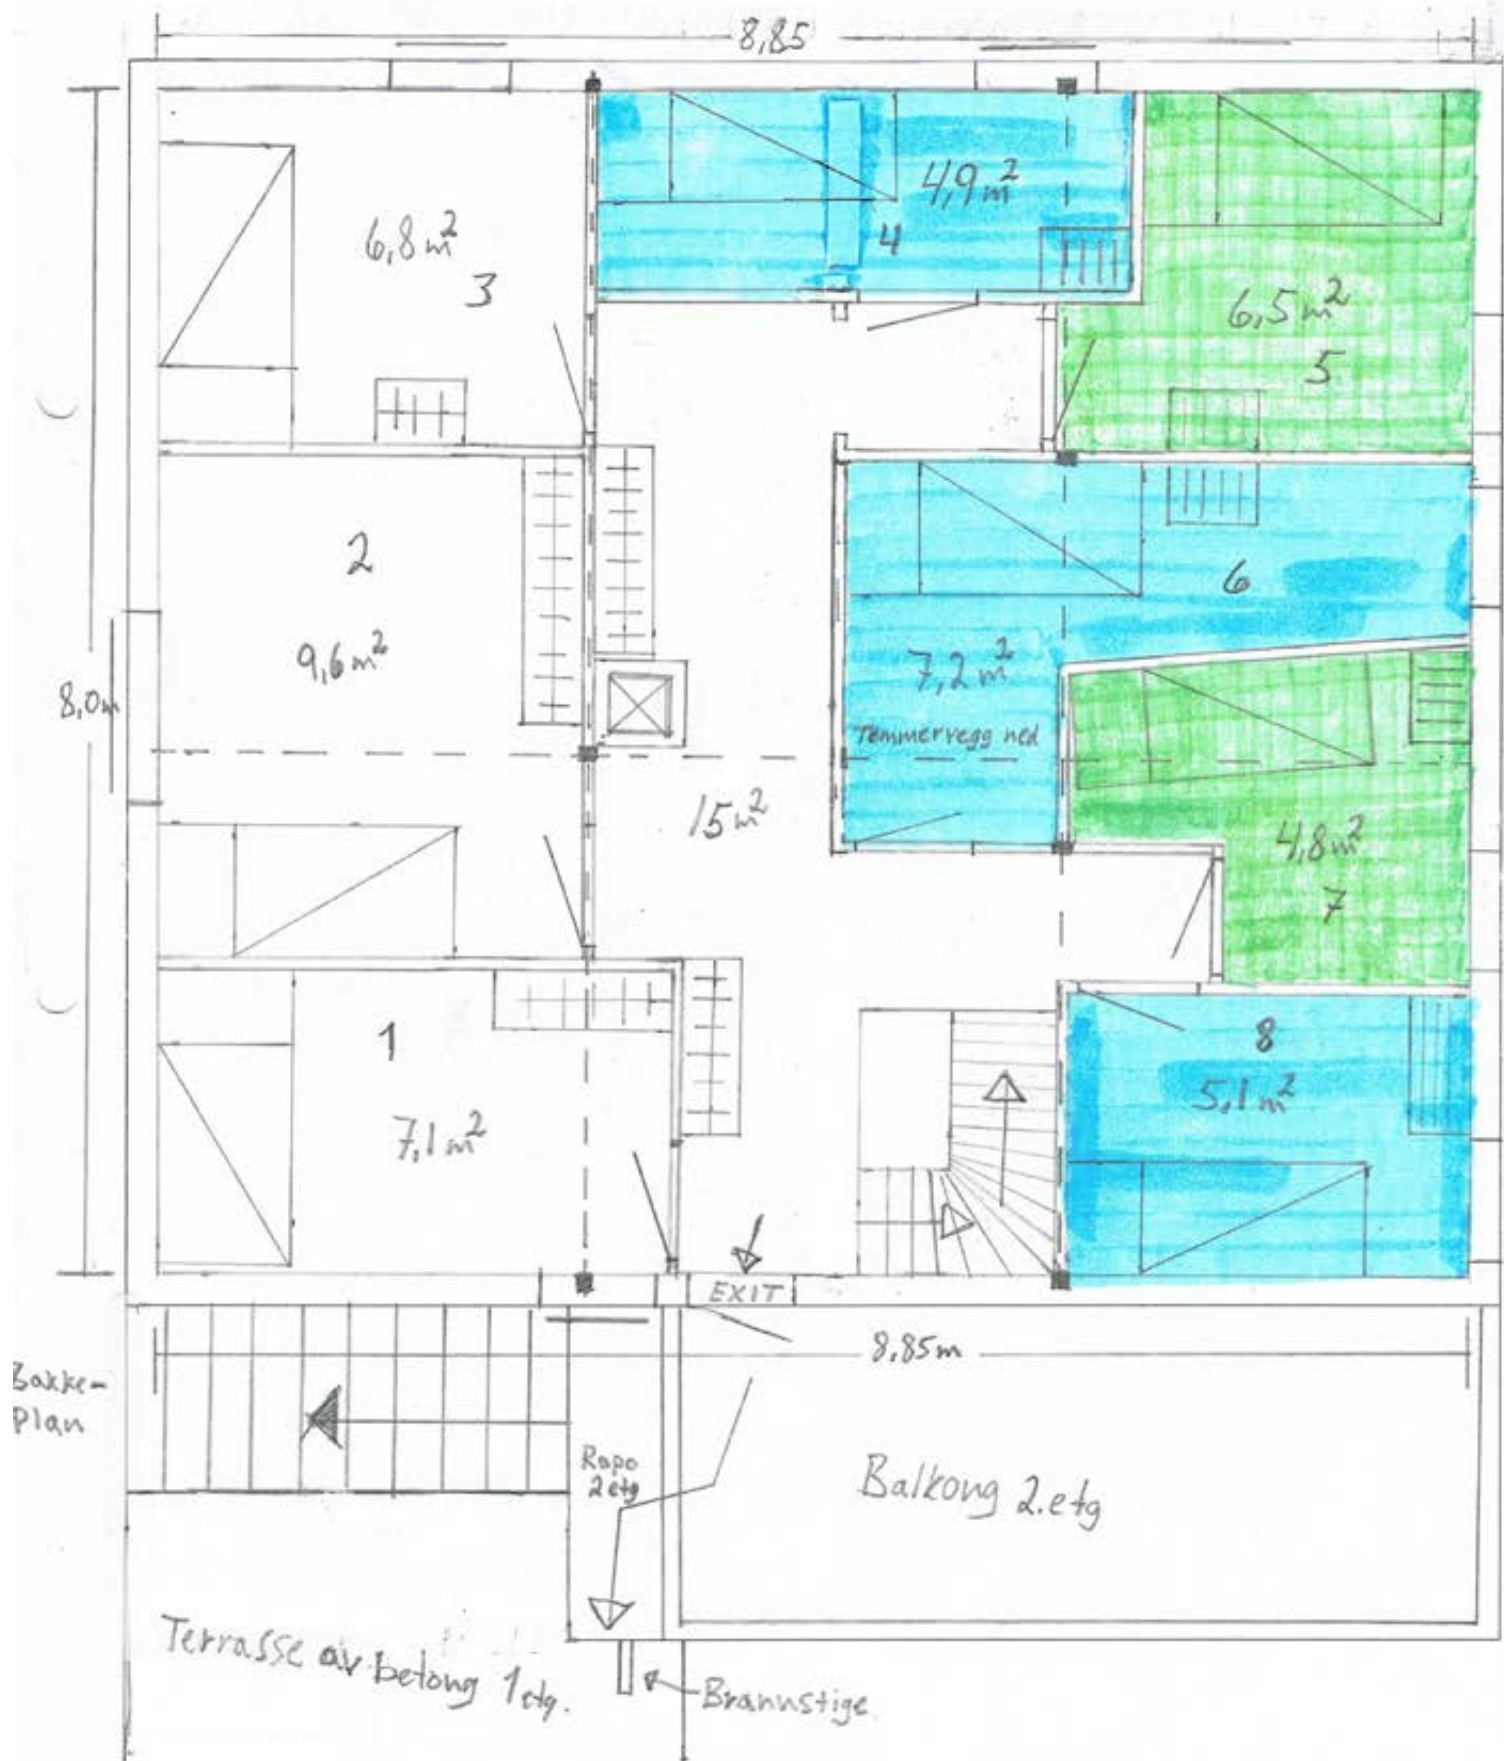
# Skisse til søknad om tiltak/bruksendring - 1:50

Sande kommune - Gjerdsvikvegen 543, 6083 Gjerdsvika

Rømningsvei 1: Trapp ned til 1 etasje og til utgangsdør

Rømningsvei 2: Dør til balkong i 2 etasje med brannstige ned til bakkeplan
