# Runivegen 15

RÆLINGEN/RUD

**Flott og innholdsrik enebolig m/solrike uteplasser  
& lettstelt hage. 4 sov. Garasje. Rud skolekrets.  
Attraktivt område.**

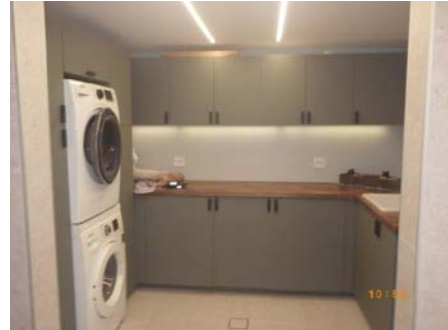
Flislagt gulv og vegger, sparklet og malt himling med innfelt LED striperlys. Vegghengt toalett, badekar, dusjnise med dusjvegg i herdet glass og speil med integrert belysning. Servantunderskap med belysning under. Innredning med overskap, underskap og laminat benkeplate med nedfelt vaskekum i porselen til vaskerommet. Opplegg og plass til vaskemaskin/tørketrommel inn i innredningen. Varmtvannsbereider på 200 liter. Fordelingsskap til rør i rør system. Plast lang sluk i dusjnise og plast sluk på vaskerom delen. Elektriske varmekabler på gulv og elektrisk avfukter (2 stk). Tilluft.
