# Tilstandsrapport

Boligbygg med flere boenheter

Brattvågsgata 29, 6270 BRATTVÅG

HARAM kommune

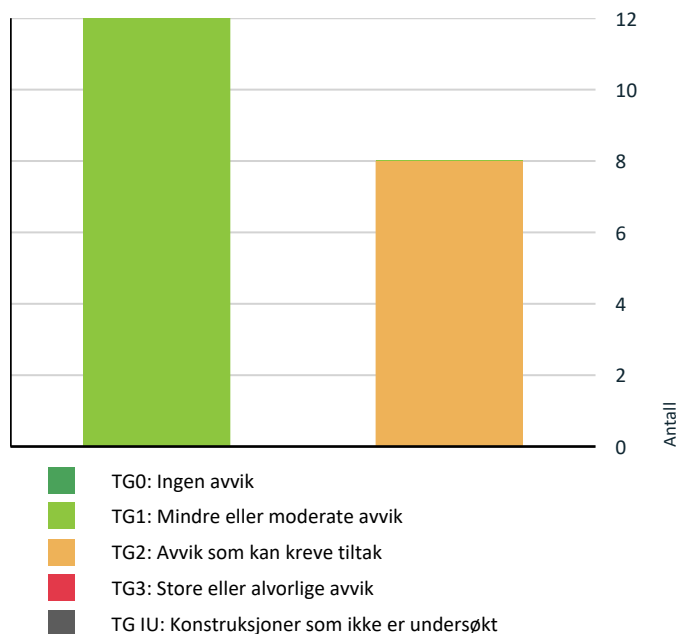
## Fordeling av tilstandsgrader

Vil du vite mer om tilstandsgrader? Se side 4.

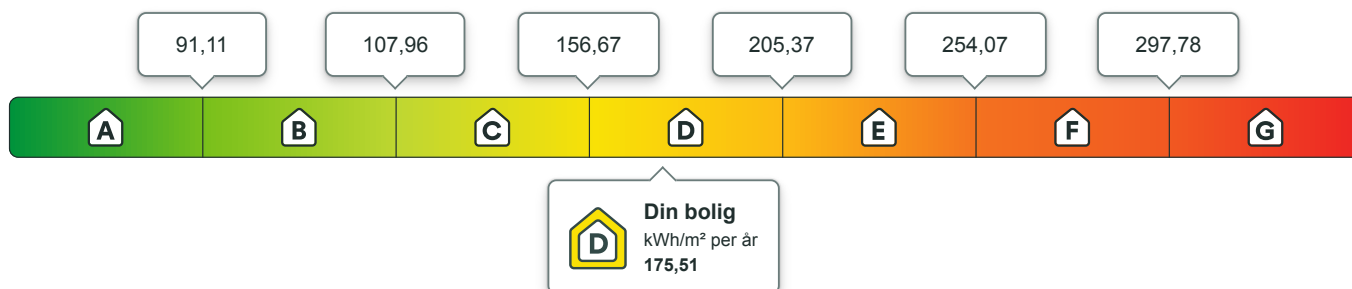
Energikarakteren er basert på en teoretisk beregning av boligens energibruk. I beregningen er bruksmønster, varmtvannsbehov, belysning, utstyr, innetemperatur og utendørs klima standardisert, slik at boligens energieffektivitet kan sammenlignes uavhengig av bruk og geografisk plassering. Ulike varmforsyninger er i beregningen multiplisert med faktorer der fornybar energi som avlaster kraftsystemet (fjernvarme og bioenergi) er vektet gunstig. Dette gjør at energikarakteren ikke direkte reflekterer energikostnadene.

Grenseverdier er oppgitt i kWh per kvadratmeter per år.
