# Tilstandsrapport

Leilighet

Holsekervegen 134, 6065 ULSTEINVIK

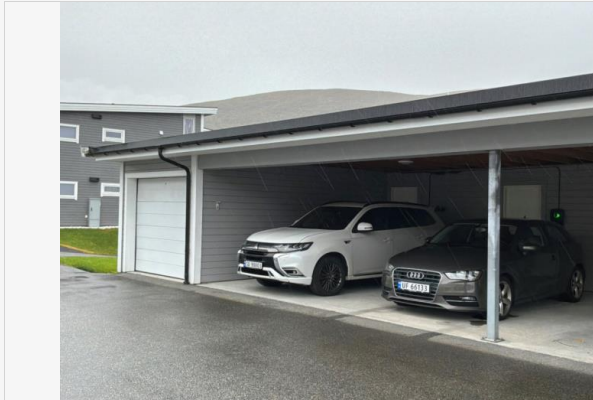
### Carport/bod

**Anvendelse**

Bod/carport
