# Høgda 8

## Enebolig med dobbel garasje og attraktiv plassering på Fiskarstranda

Adresse	Høgda 8 6035 FISKARSTRAND
Prisantydning	Kr 5 400 000,-
Omkostninger	Kr 153 990,-
Totalpris	Kr 5 553 990,-
BRA-i/BRA Total	198/265 m <sup>2</sup>
Eierform	Eiet
Boligtype	Frittliggende enebolig
Byggeår	1985
Soverom	4

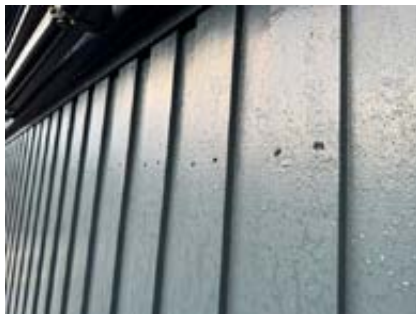
Det bør etableres tilstrekkelig lufting i nedre kant av kledningen for å redusere risikoen for fuktskader og forlenge kledningens levetid.

Høyt fuktnivå kan føre til råte og redusert holdbarhet på kledningen. Spiker som er skutt for langt inn bør utbedres for å hindre vanninntrenging og ytterligere skader på treverket over tid.

- Det er avvik: Det er påvist høyt fuktnivå enkelte steder i kledningen. I tillegg er det noen steder hvor spikrene i kledningen er skutt for langt inn.

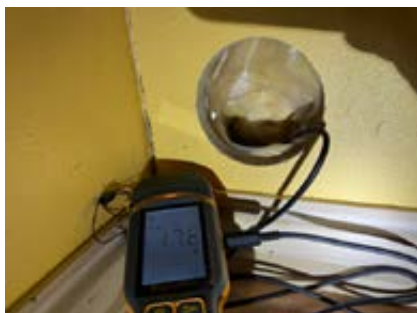
## Konsekvens/tiltak

- Det påviste fuktnivå gir grunn til å overvåke konstruksjonen jevnlig for å se utvikling over tid, og eventuelt foreta tiltak for å unngå fuktskader.

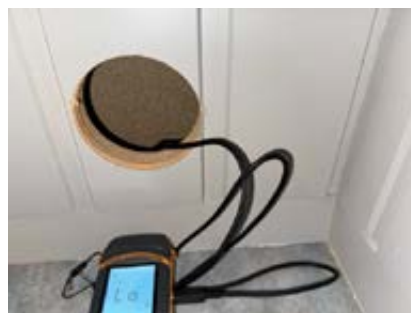
### TG 0 Tilliggende konstruksjoner våtrom

Hulltaking er foretatt uten å påvise unormale forhold. Hulltaking er foretatt ved/i Soverom ved siden av og i tak i boden under. Fuktkvotemåling (vekt%) i konstruksjonen ble målt til 7 som tilsvarer tørt treverk.

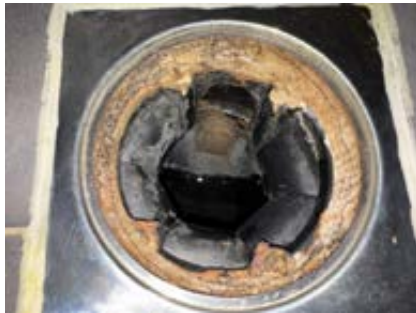
Membran nærmer seg forventet total levetid, og det bør påregnes tiltak i løpet av de nærmeste årene for å unngå risiko for lekkasjer og fuktskader i konstruksjonen.

Utførelsen med klemring i sluk er ikke i henhold til dagens krav, noe som øker risikoen for at membranløsningen ikke er tett, og at vann kan trenge inn i omkringliggende konstruksjon.

Avvik: • Det er rundt sluk påvist en ikke-fagmessig utførelse av membran/tettesjikt/klemring.

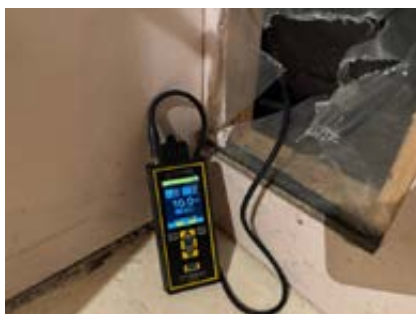
### TG 0 Tilliggende konstruksjoner våtrom

Hulltaking er foretatt uten å påvise unormale forhold. Hulltaking er foretatt ved/i Via inspeksjonsluke i bod. Fuktkvotemåling (vekt%) i konstruksjonen ble målt til 10.

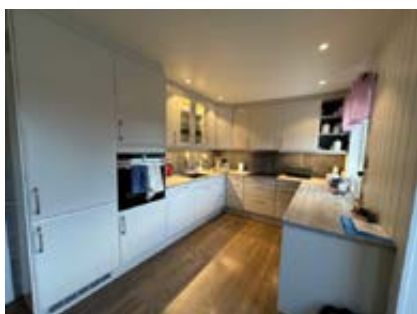
#### **Konsekvens/tiltak**

- Komfyrvakt må monteres.

- Kjøkken - 1.Etasje - Kjøkken - Overflater og innredning  
Avvik: · Det er ikke montert komfyrvakt i kjøkkenet som er krav på dette kjøkkenet ut ifra alder.

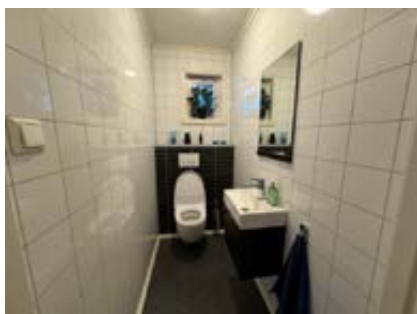
#### **TG 1** Overflater og konstruksjon

Toalettrom modernisert i 2016. Flislaminat på gulv, våtromsplater på vegger og himlingsplater i tak. Vegghengt toalett og innredning med nedfelt servant.

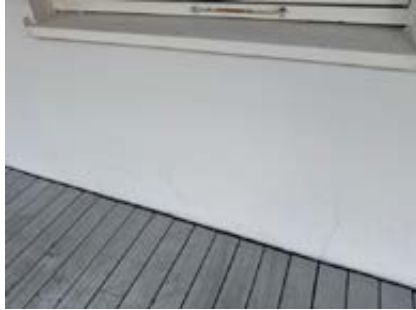
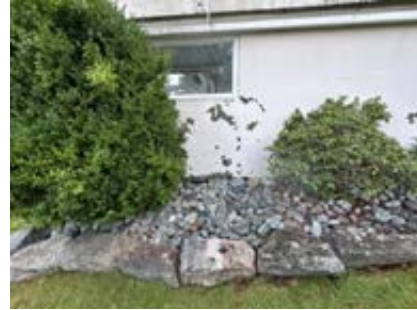
Det er påvist mindre sprekker i puss overflate og avflasset maling.

Sprekkene i puss og avflasset maling bør utbedres for å hindre videre forringelse av overflaten og redusere risikoen for fuktinntrengning i konstruksjonen.

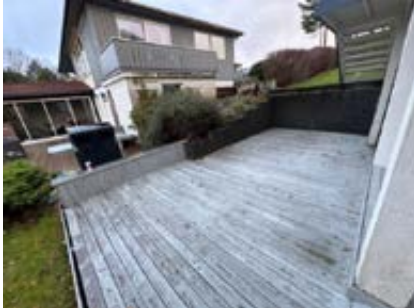
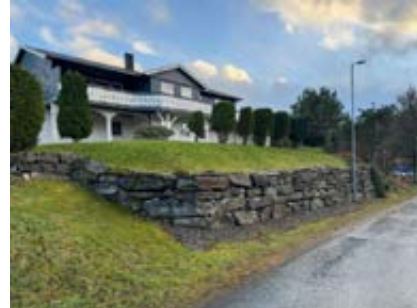
## TG 3 Forstøtningsmurer

Forstøtningsmurer er av naturstein og lettklinkerblokker.

Det bør monteres rekkverk eller annen egnet sikring på forstøtningsmuren(e) i henhold til gjeldende krav, for å redusere risikoen for fallulykker og personskader.

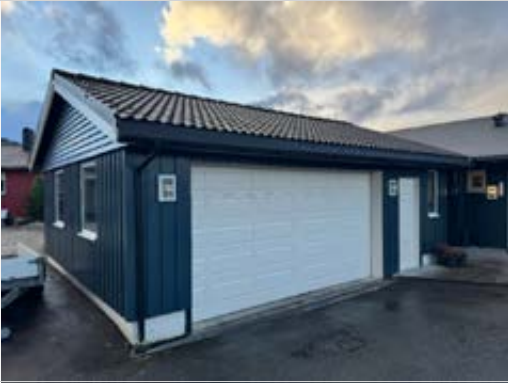
## Garasje

2023    Installasjon    Montering av el-bil lader
