# Sandvikvegen 1

LANGEVÅG

Hel tomannsbolig med garasje, verandaer, hage |  
Gode sol-, lys- og utsiktsforhold | Nær Langevåg  
sentrum

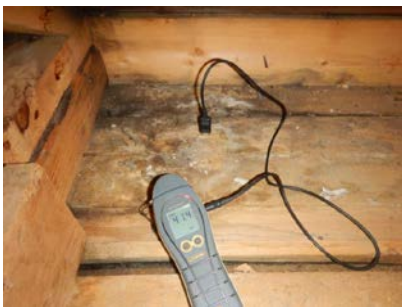
- Det må gjøres nærmere undersøkelser
- Det er stedvis fuktmerker i tak. Det er utført fuktmåling med Protimeter uten å avdekke unormale forhold.
- Det er utført fuktmåling i kasseledning mot nord/vest og det er målt 41,4 vekt-% fukt i området her. Dette må undersøkes nærmere, og det kan være påregnelig med lokale utbedringer.
- Det anbefales å undersøke omfang og årsak til aktiviteten, samt iverksette nødvendige tiltak for å hindre videre angrep og skadeutvikling.
- Museavføring i loftskonstruksjon betyr at det er eller har vært mus der, og dette kan føre til dårlig lukt, helsefare, ødelagte materialer og kostbare reparasjoner. Ytterligere undersøkelser anbefales for å avklare forholdet. Det kan ikke utelukkes at lignende forhold også er andre steder i boligen. Isolasjon i bjelkelag må fjernes og erstattes med nytt.

Avvik: Det er påvist fuktskjolder/skader i takkonstruksjonen. Det er stedvis fuktmerker i takkonstruksjon. Det er noe fukt i kassekledning ved takfot mot nord/vest. Det er symptom på aktivitet fra mott/borebille. Det er observert spor etter avføring fra mus. Det har også vært noe avføring fra katt i loftet.

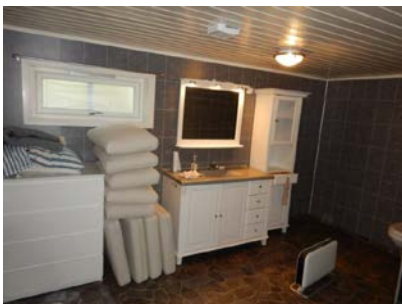
### UNDERETASJE > BAD/VASKEROM

## TG 2 Dokumentasjon for våtrom

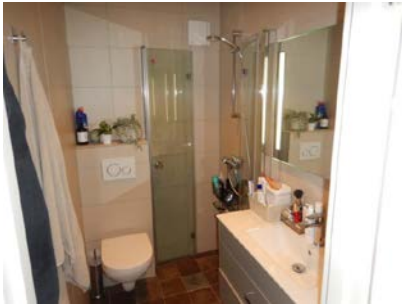
## 1. ETASJE > BAD

### TG 2 Dokumentasjon for våtrom

Det er smøremembran som tettesjikt. Vanntette sjikt i våtrom er skjult bak overflatekledninger og kan derfor ikke inspiseres visuelt. Det er ikke fremlagt dokumentasjon som viser type vanntett sjikt, utførelse eller tidspunkt for etablering. Vurderingen er derfor basert på alder og erfaringsbaserte alderskriterier i henhold til NS 3600, Tabell C.1. For påstrykningsmembran/smøremembran uten dokumentasjon anses fremtidig funksjon som usikker når alderskriteriene er overskredet.

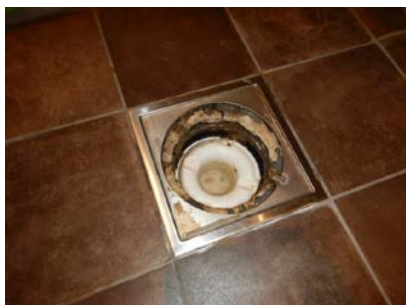
## 1. ETASJE > BAD

### TG 1 Sanitærutstyr og innredning

Det er tilgang til underside av sluk fra bod i underetasje og hulltaking er ikke utført. Det er utført fuktmålinger i slukområdet med Protimeter uten å avdekke avvik. Det er utført fuktsøk med Tramex ME5 på overflater uten å avdekke unormale forhold.

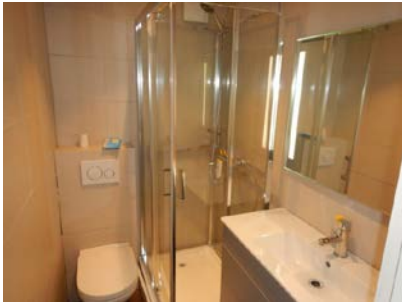
## 2. ETASJE > BAD

### Dokumentasjon for våtrom

- Når sluket har begrenset tilgang, er det vanskelig å rengjøre sluket og å inspisere den for å oppdage skader i membranen/fuger rundt sluket, som er avgjørende for å forhindre lekkasjer.
- Dusjkabinett kan ikke flyttes uten å demonteres. Tilgang til sluk må bedres både for inspeksjon og rengjøring.

Avvik: Sluk er under dusjkabinett og har begrenset mulighet for inspeksjon og rengjøring, og er av den grunn ufullstendig undersøkt. Ene foten til dusjkabinett står på slukrist.
