# Båstadveien 625

**Hel tomannsbolig over 3 plan (BRA 329 kvm) med mye potensial - Stort uthus på 193 kvm - Flott hage og solrike uteplasser**

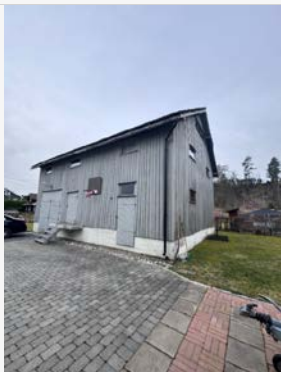
## Uthus/låve

\*Bygget er ikke tilstandsvurdert, da det faller utenfor minimumskravene til hva en tilstandsrapport skal omfatte. Det er kun utført en forenklet visuell inspeksjon, hvor det er registrert råteskader, manglende vedlikehold og behov for oppgraderinger. Bygget vurderes å ha behov for en totalrenovering.

På eiendommen står et stort uthus/låve fordelt over to plan med et samlet areal på ca. 193 kvm. Her er det bl.a garasjeplass samt flere rom som kan brukes til lager/verksted.
