# Tilstandsrapport

Enebolig

Strandabøskogen 22, 6065 ULSTEINVIK

gnr. 24, bnr. 58

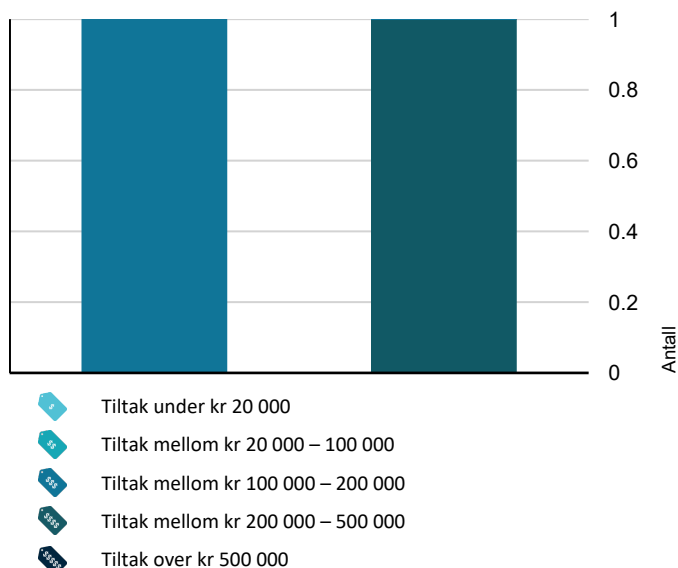
## Anslag på utbedringskostnad

Utbedringskostnadene i rapporten er sjablongmessige anslag basert på observerte forhold som feil, skader eller uregelmessigheter, samt foreslåtte tiltak. Disse anslagene er veiledende, angis i fem intervaller, er basert på generelle erfaringstall, og må ikke forveksles med konkrete pristilbud fra håndverkere eller entreprenører. Faktiske kostnader kan variere betydelig, avhengig av individuelle valg, materialpriser og markedsforhold. For å få en nøyaktig vurdering av utbedringskostnadene anbefales ytterligere undersøkelser og innhenting av flere pristilbud fra kvalifiserte fagfolk. Slike anslag gis for TG3, der dette er mulig.
