# Hans Lossius gate 10A

KRISTIANSUND N

Halvpart av tomannsbolig med flott utsikt og attraktiv beliggenhet på Innlandet!

Adresse	Hans Lossius gate 10A 6507 KRISTIANSUND N
Prisantydning	Kr 2 590 000,-
Omkostninger	Kr 83 740,-
Totalpris	Kr 2 673 740,-
BRA-i/BRA Total	119/119 m <sup>2</sup>
Eierform	Eiet
Boligtype	Halvpart vert.delt
tomannsbolig	
Byggeår	1970
Soverom	3

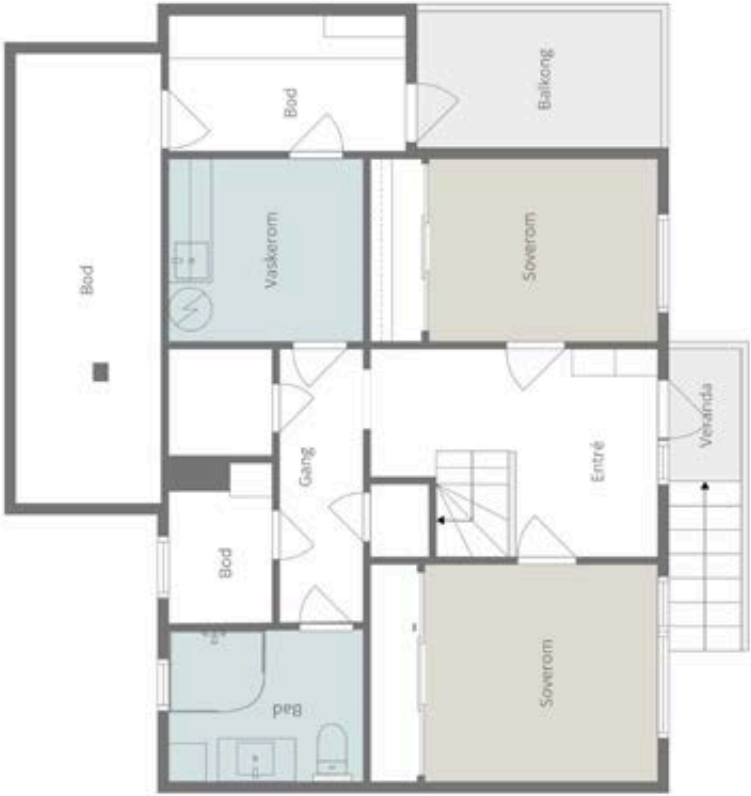
# Plantegning

Plantegningen er en ikke målt illustrasjon og avviker fra faktiske mål.

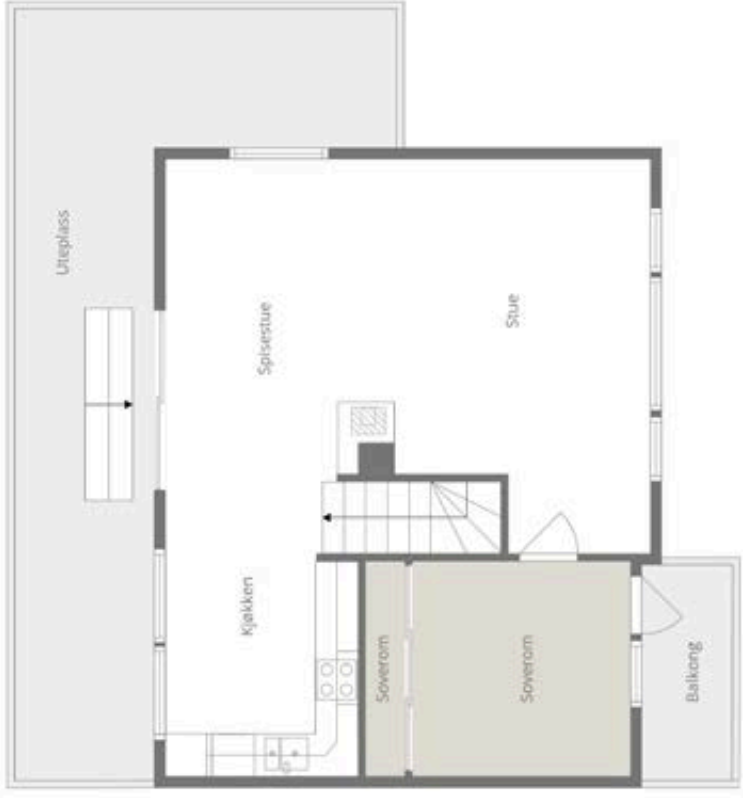
# Plantegning

Plantegningen er en ikke måltar illustrasjon og avvik kan forekomme.

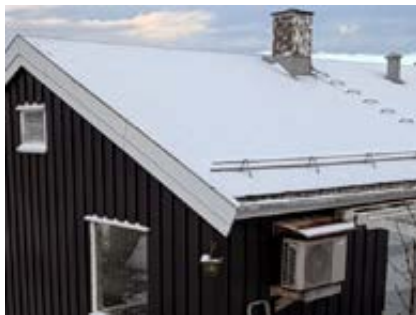
Manglende innsyn i takets faktiske oppbygning og tilstand medfører usikkerhet knyttet til restlevetid og økt risiko for skjulte skader eller lekkasjer.

Gitt taktekingenes alder må det påregnes økt vedlikeholdsbehov og mulig behov for utskifting, med tilhørende kostnader.

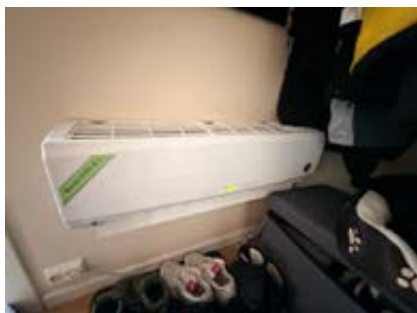
Boligen blir oppvarmet ved bruk av elektrisk varme, varmepumpe og vedovn.  
Det er ukjent om det har vært service på varmepumpe.

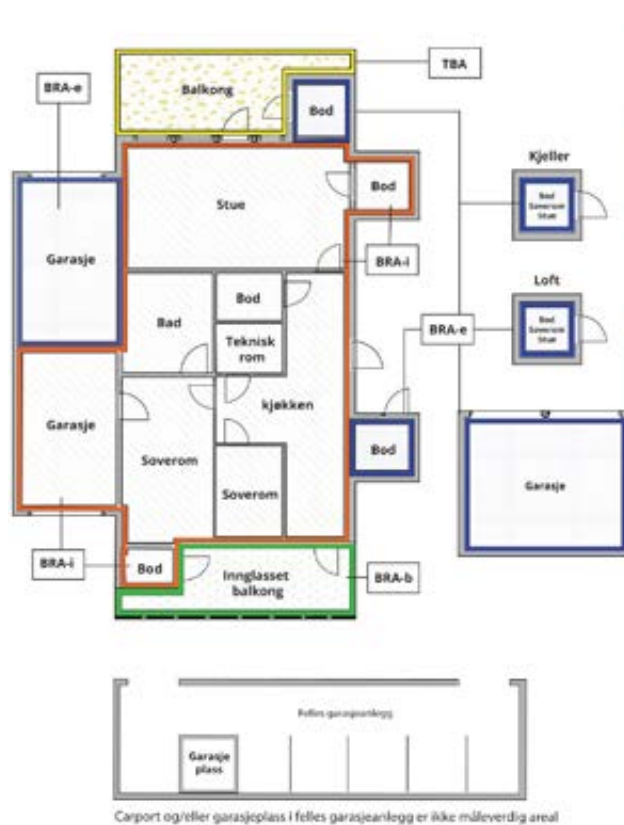
Bruksarealet for bygningen er bruttoarealet minus arealet som opptas av yttervegger.

<b>Internt bruksareal (BRA-i)</b>	Arealet innenfor boenheten(e)
<b>Eksternt bruksareal (BRA-e)</b>	Arealet av alle rom utenfor boenheten(e) og som tilhører denne, slik som for eksempel boden
<b>Innglasset balkong mv (BRA-b)</b>	Arealet av innglasset balkong, veranda eller altan når denne er tilknyttet boenheten(e)
<b>Terrasse- og balkongareal (TBA)</b>	Arealet av terrasser, åpne balkonger og åpen altan tilknyttet boenheten(e)
<b>Gulvareal (GUA)</b>	Er sum av BRA (bruksareal) og ALH (areal med lav takhøyde).  Areal med lav takhøyde (ALH) er ikke måleverdig areal, som skyldes skråtak og lav himlingshøyde.  GUA kan opplyses i markedsføring der det er aktuelt for den konkrete boligen og kun sammen med BRA-i, for eksempel der gulvflaten har en verdi og har funksjon ved møblering og bruk av rommene. Ikke innredet areal som kaldloft, måles og oppgis normalt ikke.
