# Alnagata 11

**Unik fabrikkleilighet o/2 plan med hems -  
Gulvareal på 71 kvm - 3,2m takhøyde - To  
innganger - Vendt mot indre gårdsrom»**

Kateryna Sigurjonsson v/ Notar har gleden av å presentere Alnagata 11 - En unik fabrikkleilighet over to plan med totalt gulvareal på 71 kvm, med rolig, skjermet og sentral beliggenhet!

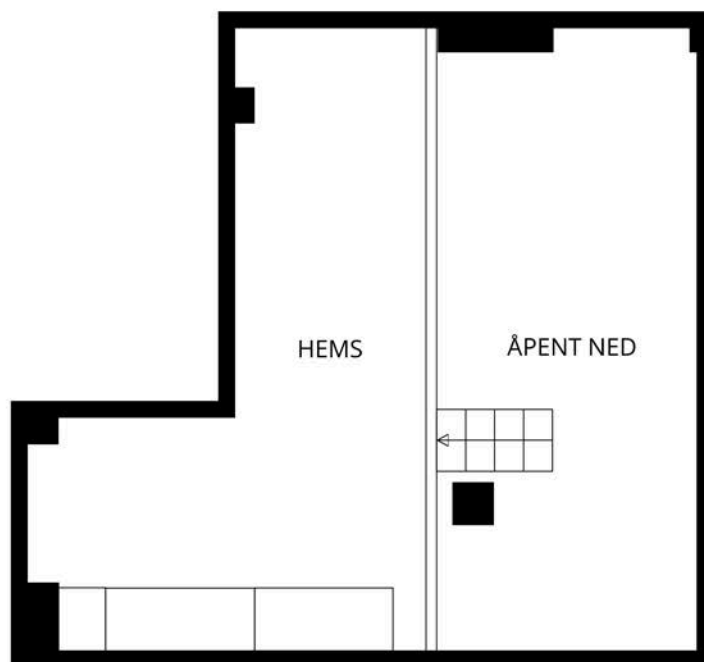
# Plantegning - hems

ALNAGATA 11, 0192 OSLO  
HEMS  
AREAL: 16 KVM  
(IKKE MÅLBART PGA LAV TAKHØYDE)

ALNAGATA 11, 0192 OSLO  
HEMS  
AREAL: 16 KVM  
(IKKE MÅLBART PGA LAV TAKHØYDE)
