Heradsbygdveien 150

Enebolig | BRA-i/BRA Total 159/184 kvm | 4 soverom

Enebolig med terrasse, garasje/uthus og tomt på ca. 1 mål. Landlige omgivelser nær turterreng. ca. 5 min fra Hønefoss.

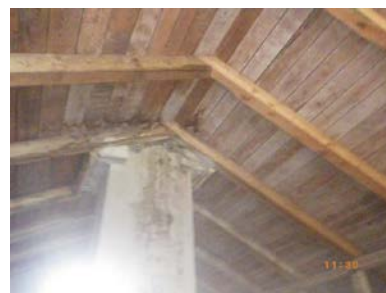
**Vurdering av avvik:**  
• Det er påvist fuktskjolder/skader i takkonstruksjonen

• Det må gjøres nærmere undersøkelser  
• Fuktskader i takkonstruksjonen kan føre til råte, svekket bæreevne og videre skadeutvikling.  
• Årsak til fukt bør avdekkes. Deretter bør skaden utbedres, og skadet konstruksjon reparere eller skifte ut.  
• Det ble observert tidligere fuktskjolder rundt pipeløp ved inspeksjon i kaldt loftet. Taktekking er fra 2023 og trolig overgang er tettet i den forbindelsen. Bør sjekkes/kontrolleres ved regnvær.

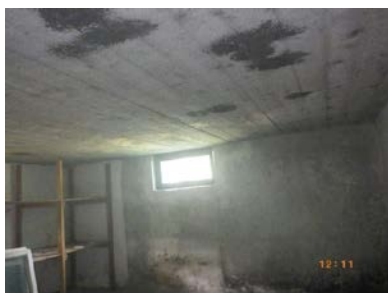
- Tg er satt pga slitasje og observert fuktskader på vegoverflater. Dette bør ses i sammenheng med drenering.
- Det er behov for igangsette utbedringstiltak til å luke avviket.
- Overflater bør oppgraderes/fornyes.

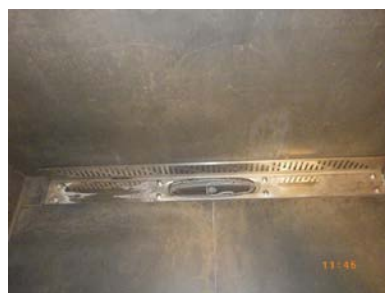
Våtrommet har skjult vanntett sjikt med påstrykningsmembran/smøremembran på vegg og gulv, lang plastsluk (Purus line) og høydeforskjell fra toppen av sluket til toppen av membran ved dørterskelen på 40 mm.

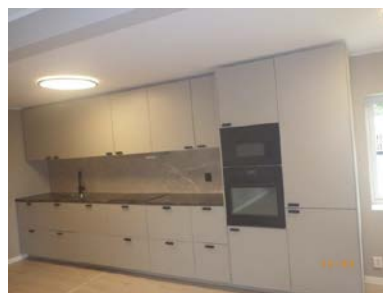
Fuktmåling ved hulltaking er foretatt i vegg mellom dusjsone og kjøkken, uten å påvise unormale forhold. Måleresultatet var 9,3.

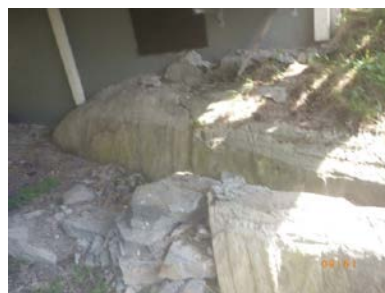
Byggegrunnen er av fjell. Synlig fjell under terrasse og i grovkjellerrom.

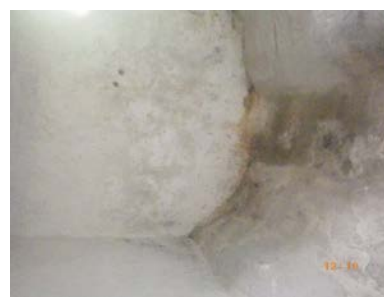
- Fuktinntrengning kan påføre skade på konstruksjoner og overflater samt dårlig innelima.

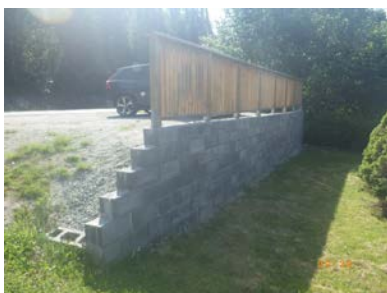
Forstøtningsmuren ved parkeringsplassen er av forskalingsblokk. Rekkverk i trevirke.

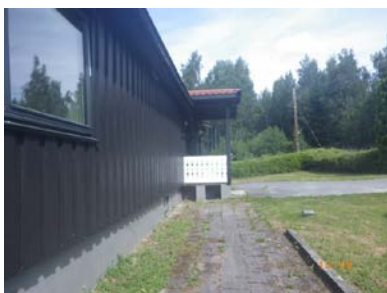
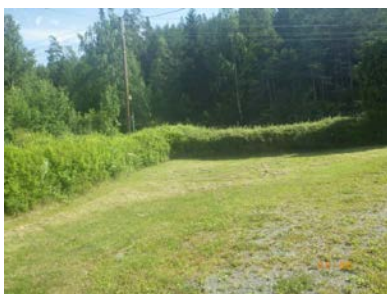
- Dårlig fall kan føre til vannansamlinger mot grunnmuren, med økt risiko for fuktinntrenging og skader på konstruksjonen.
- Det anbefales å etablere fall bort fra bygningen og sikre god bortledning av vann fra grunnmuren.
- Dårlig fall kan føre vannsamling mot grunnmuren. Ved etablering av ny drenering bør fall mot grunnmur utbedres.

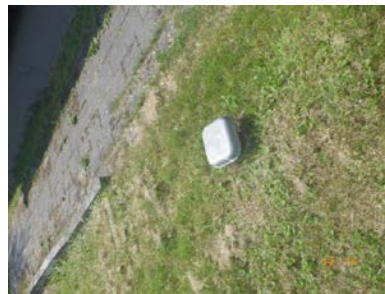
- Eldre vannledninger har økt risiko for svikt, med fare for lekkasjer og vannskader.
- Det kan bli behov for utskifting av rørsystemet for å sikre videre funksjon og redusere risiko for skader.
- Manglende dokumentasjon gir usikkerhet om vannkvaliteten, med mulig risiko for helseskadelige forhold.
- Det anbefales å gjennomføre analyse av brønnvannet for å avklare kvalitet og behov for eventuelle tiltak.
- Usikker avløpsledningstype gir økt risiko for uforutsette feil, lekkasjer eller redusert levetid, og gjør det vanskelig å planlegge drift, vedlikehold og utskifting.
- Ytterligere undersøkelser anbefales.

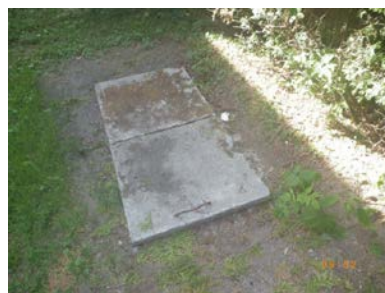
- Eldre septiktank av betong har økt risiko for sprekker, utettheter og funksjonssvikt, med fare for forurensning og driftsproblemer.
- Det anbefales å planlegge utskifting eller oppgradering av septiktanken for å sikre tilfredsstillende funksjon og miljømessig sikkerhet.
- Det er ikke behov for utbedringstiltak siden anlegget fungerer i dag, men ut ifra alder kan skader plutselig oppstå.

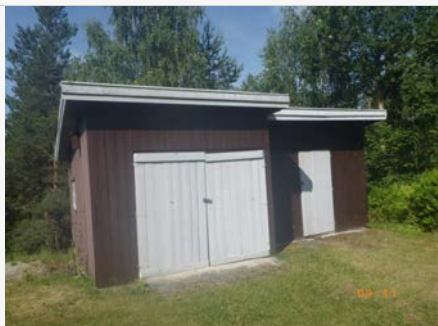
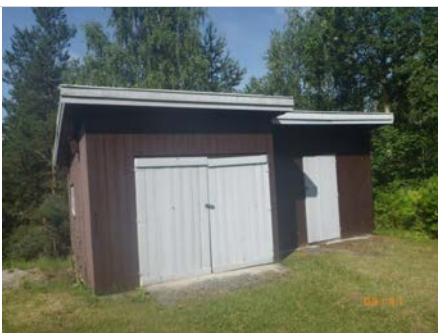
### Garasje/uthus/anneks

Frittstående garasje/anneks/uthus i et plan med krypkjeller. Grunnmur og pilarer i leca og betong konstruksjoner. Yttervegger i trekonstruksjoner, utvendig kledd med stående panel. Yttertak i trekonstruksjoner med pulttak form. Tekket med bølgede stålpanner. Tredører og vinduer i tre med isolerglass. Innlagt strøm. Etasjeskiller og gulv i trekonstruksjoner.

Det er generelt behov for oppgradering/fornyng både på utvendige og innvendige arealer.
