Sandvikvågen 2. Inndyr

BOLIG/ FRITIDSBOLIG M/ UTHUS, NAUST OG BÅTSTØ PÅ SUND

**Bolig/fritidsbolig m/ uthus og naust og båtstø,
samt stor eiet tomt på 1848 kvm- Flott utsikt ned
mot havet**

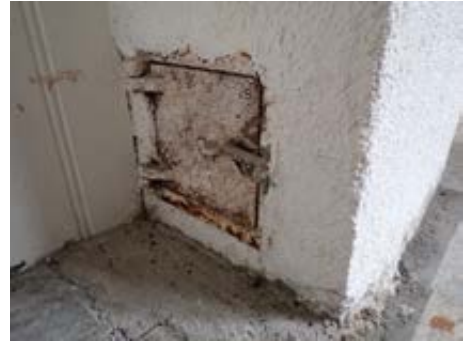
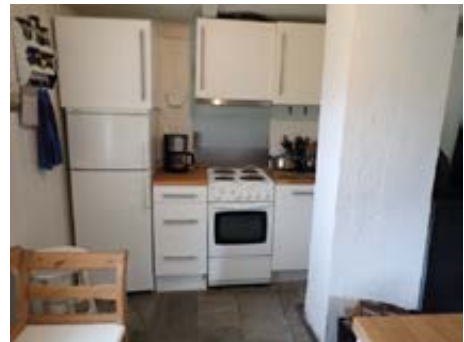
Pipen

Feieluke er plassert nært brennbar material på vegg

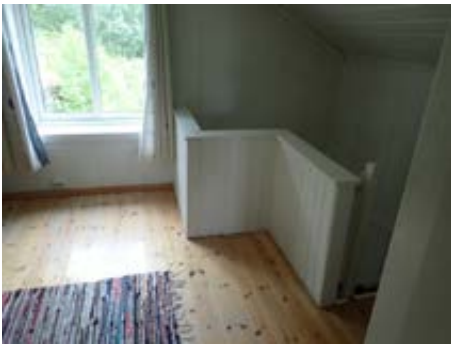
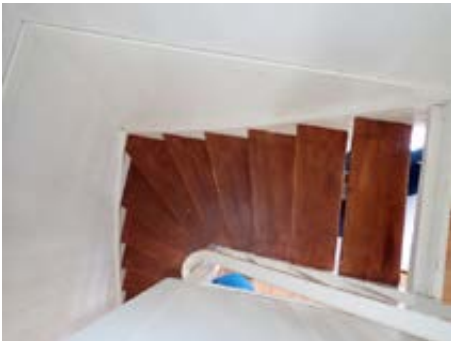
Rekkverkshøyden er mindre enn 90 cm. Det har i byggeforskrifter lenge vært krav til denne høyden.

Rekkverkshøyden er sentral i forhold til sikkerhetsforanstaltninger mot fallulykker og det anbefales derfor tiltak slik at nødvendig / tilfredsstillende rekkverkshøyden opprettes.

I dette tilfelle er rekkverkshøyden på 83 cm.

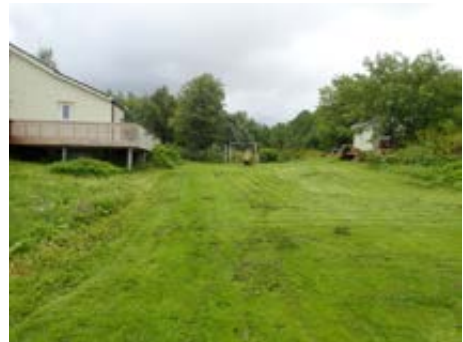
TG 1 Utvendige vann- og avløpsledninger

Utvendige avløpsrør er av plast. Det er septiktank med overløp til sjø via rør. Utvendige vannledninger er av plast (PEL) Det er offentlig vannforsyning via private stikkledninger.

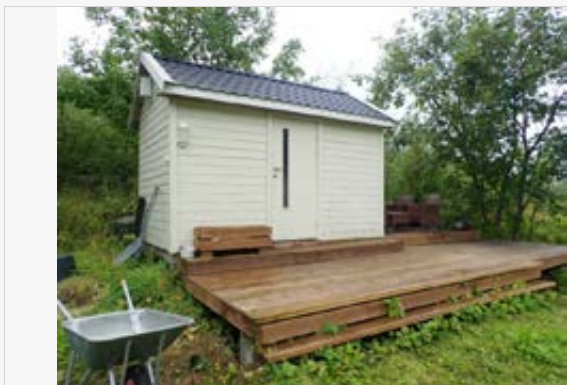
Uthus

Uthuset er oppført på naturstein på terreng. Saltak tekket med stålplater. Utvendig kledd med liggende kledning. Fukt og råteskadet inngangsdør. Gjenstående ferdigstillelse med hjørnebord, kassekledning etc. Ikke over/underbeslag på vindu.
