# Kleiva 8

**Stor og innholdsrik familiebolig med 4 soverom, 2 stuer og dobbelgarasje|Flott tomt på 836,7 m²|Barnevennlig og sentralt**

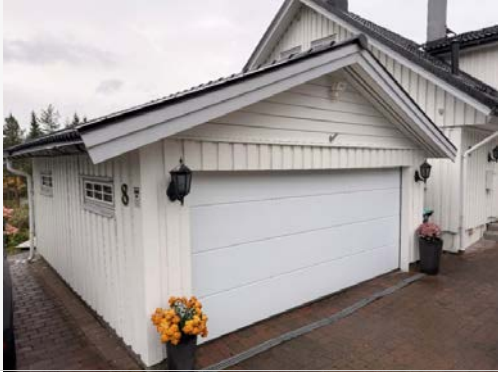
## Garasje

Garasje utført med stein dekke, trekonstruksjon, saltak konstruksjon i treverk teknet med takstein , garasjeport, lys og strøm.
