SLATTUM

Ramstadveien 218

Enebolig | BRA-i/BRA Total 196/196 kvm | 3 soverom

# Om eiendommen

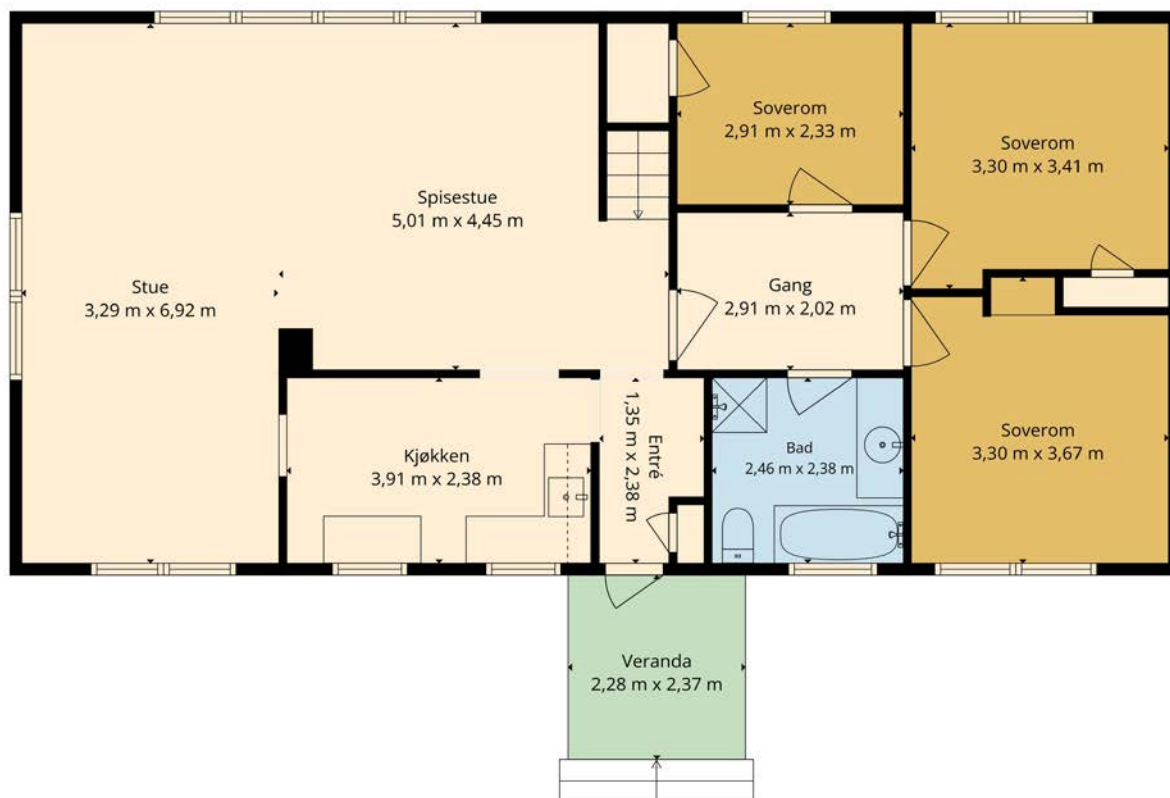
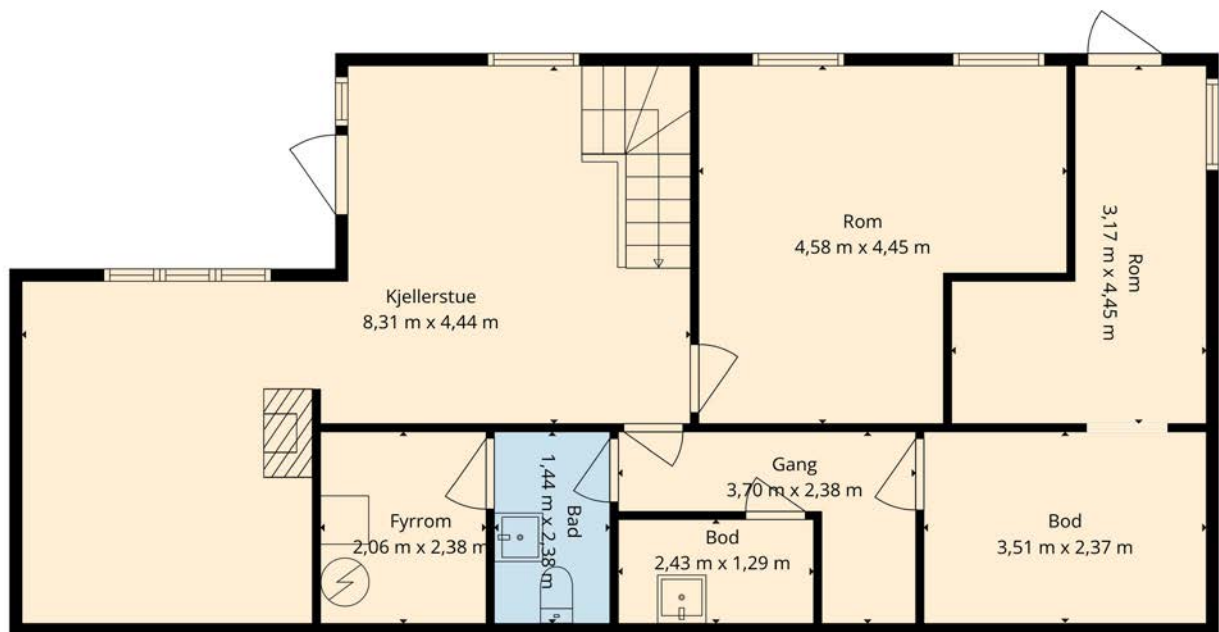
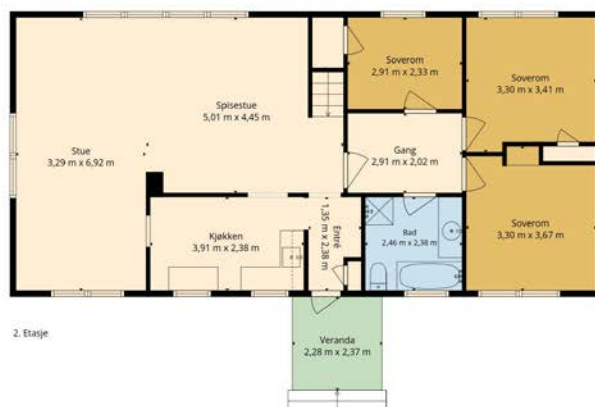
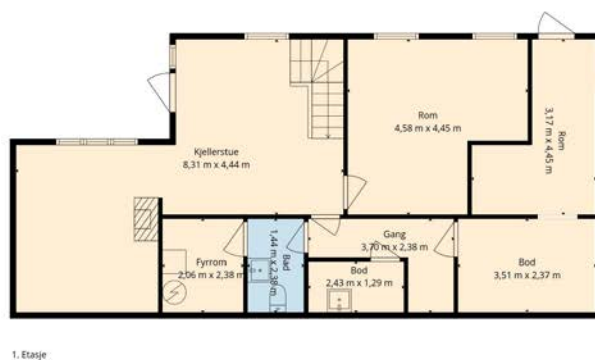
# Plantegning

Planskissen Er Ikke I Målestokk. Oppgitte Mål Er Innvendig Og Kan Ikke Betraktes Som Eksakte. Planskissen Er Kun En Illustrasjon Og Det Tas Ikke Ansvar For Evt. Feil

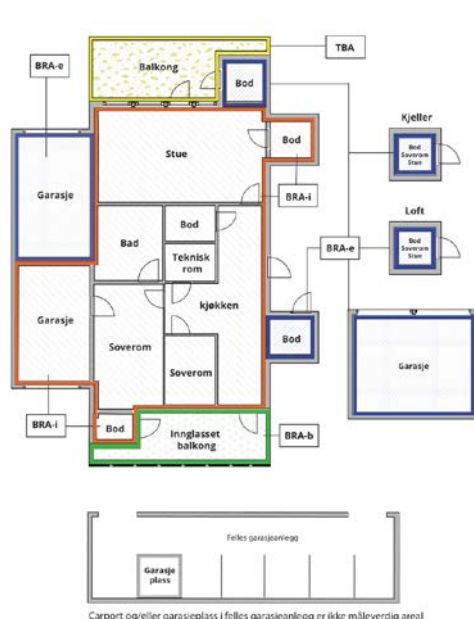
$$BRA = BRA-i + BRA-e + BRA-b$$

Bruksarealet for bygningen er bruttoarealet minus arealet som opptas av yttervegger.

| Internt bruksareal (BRA-i) | Arealet innenfor boenheten(e) |
| Eksternt bruksareal (BRA-e) | Arealet av alle rom utenfor boenheten(e) og som tilhører denne, slik som for eksempel boden |
