Hamnevegen 7

Kombinert næring/boligbygg | Leietaker i næringsdel | Parkeringsplasser | Lagerrom

Adresse	Hamnevegen 7 6295 MYKLEBUST
Prisantydning	Kr 2 300 000,-
Omkostninger	Kr 58 590,-
Totalpris	Kr 2 358 590,-
BRA-i/BRA Total	193/543 m ²
Eierform	Eiet
Boligtype	Kombinasjonslokale
Byggeår	1963
Soverom	3
Etasje	2

Bygget er oppført i 1963 med senere tilbygg/påbygg, bygget har hovedetasje/underetasje.

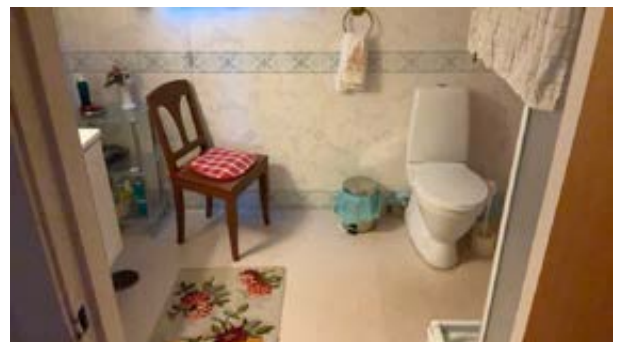
Oversikt bad

- Våtrommet må totalrenoveres. Alle forhold med tettesjikt, våtzone, sluk m.m. må dokumenteres.
- Manglende oppgradering av våtrommet medfører høy risiko for at konstruksjonene ikke vil tåle vanlig bruk av vann eller lekkasjer. Selv om det er dusjkabinett, er det fortsatt en betydelig risiko for at våtrommets konstruksjoner ikke tåler lekkasjer. Dette kan føre til fuktskader på tilstøtende konstruksjoner.

Badet er ca 25 år og et høyst usikkert tettesjikt, vinylbelegg er kun tilskjært rundt sluk og har sprekker, eldre støpejernssluk, fuktskjolder i

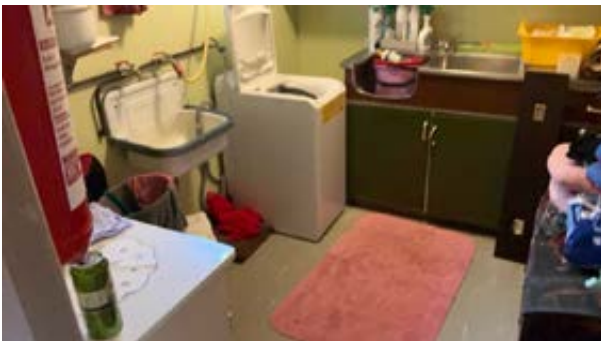
Oversikt vaskerom

- Våtrommet må totalrenoveres. Alle forhold med tettesjikt, våtsone, sluk m.m. må dokumenteres.
- Manglende oppgradering av våtrommet medfører høy risiko for at konstruksjonene ikke vil tåle vanlig bruk av vann eller lekkasjer. Dette kan føre til fuktskader på tilstøtende konstruksjoner.

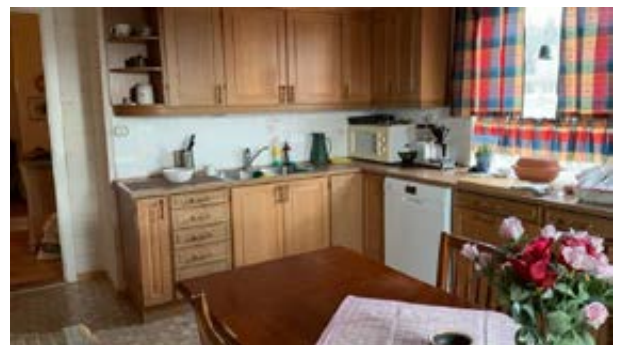
Oversikt kjøkken

- Det må påregnes lokal utbedring/utskiftning.

Uten utbedringa v vinylbelegg, vil ofte fuktighet trekke ned i tregulvet ved rengjøring etc.

Ny enkel kjøkkeninnredning i underetasje med hvite glatte fronter og laminat benkeplate, integrert oppvaskmaskin. Stedvise skader på kjøkkeninnredning i hovedetasje blant annet i skapbunn ved oppvaskkum, tørt ved befarings, eldre hvitevarer og ventilator.
