Furusetveien 17B

Enebolig i et familievennlig område | Store terrasser | Dobbel garasje | Egen inngang U.etg

Adresse	Furusetveien 17B 2000 LILLESTRØM
Prisantydning	Kr 9 690 000,-
Omkostninger	Kr 261 240,-
Totalpris	Kr 9 951 240,-
BRA-i/BRA Total	227/319 m ²
Eierform	Eiet
Boligtype	Enebolig med utleiemulighet
Byggeår	1987
Soverom	4
Etasje	2

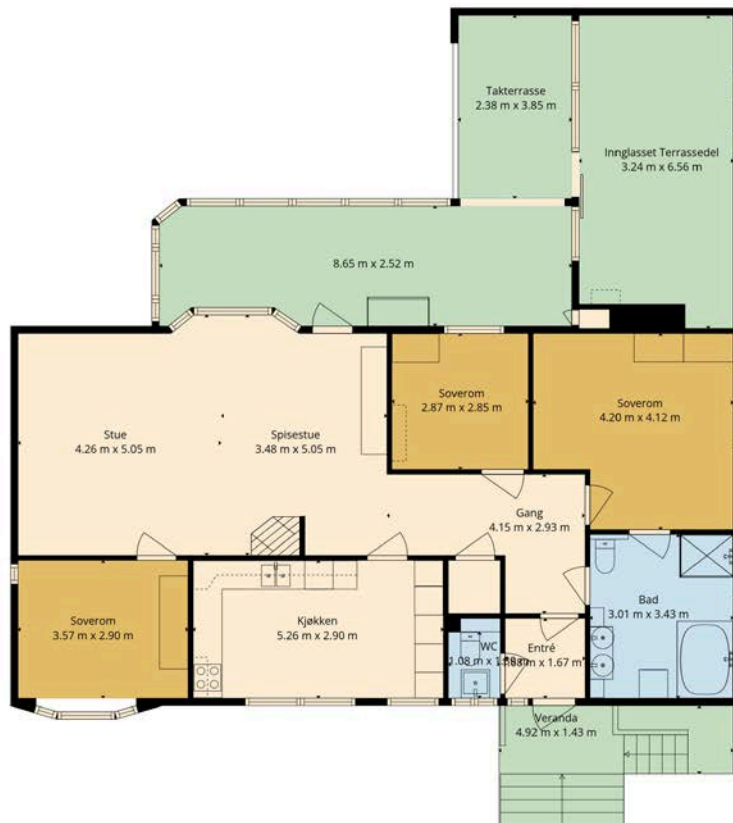
Plantegning 1 etasje

Planskissen Er Ikke I Målestokk. Oppgitte Mål Er Innvendig Og Kan Ikke Betraktes Som Eksakte. Planskissen Er Kun En Illustrasjon Og Det Tas Ikke Ansvar For Evt. Feil

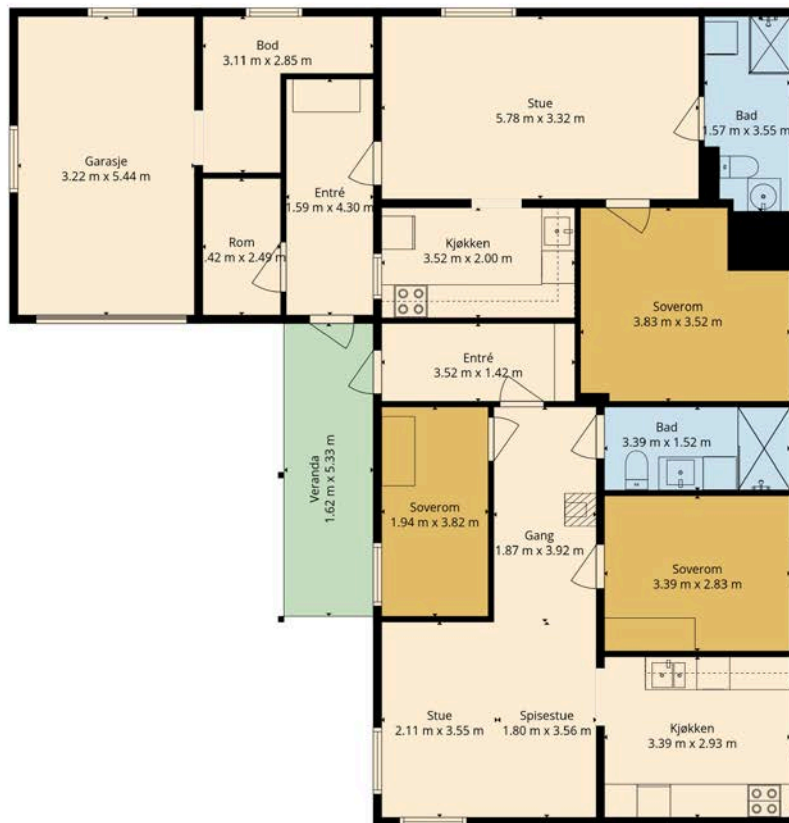
Plantegning underetasje

Planskissen Er Ikke I Målestokk. Oppgitte Mål Er Innvendig Og Kan Ikke Betraktes Som Eksakte. Planskissen Er Kun En Illustrasjon Og Det Tas Ikke Ansvar For Evt. Feil

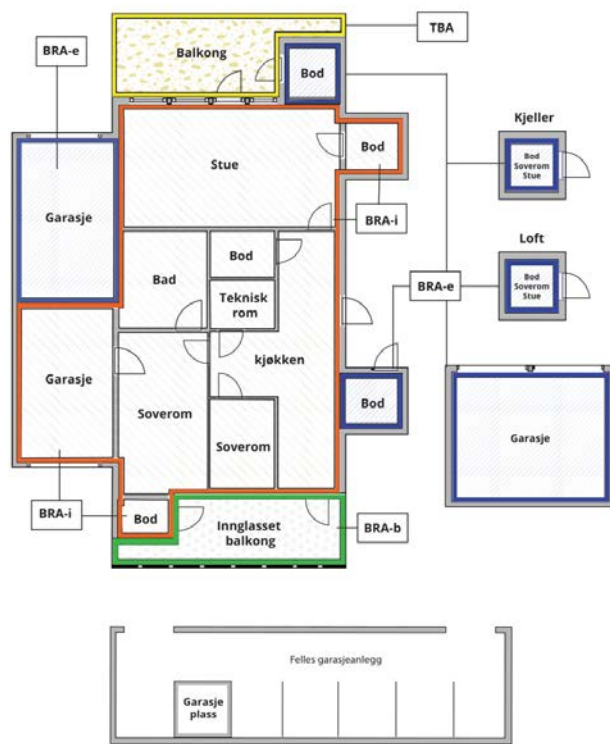
BRA = BRA-i + BRA-e + BRA-b

Bruksarealet for bygningen er bruttoarealet minus arealet som opptas av yttervegger.

Internt bruksareal (BRA-i)	Arealet innenfor boenheten(e)
Eksternt bruksareal (BRA-e)	Arealet av alle rom utenfor boenheten(e) og som tilhører denne, slik som for eksempel boder
Innglasset balkong mv (BRA-b)	Arealet av innglasset balkong, veranda eller altan når denne er tilknyttet boenheten(e)
Terrasse- og balkongareal (TBA)	Arealet av terrasser, åpne balkonger og åpen altan tilknyttet boenheten(e)
