# Holeveien 1618

KROKKLEIVA

**Unik og sjelden enebolig m/utsikt over Steinsfjorden! Solrik hage, dbl. garasje m/innredet loft og båt plass ved fjorden!**

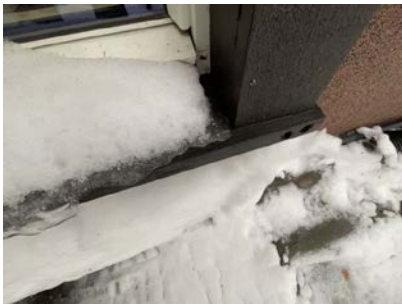
Beslag må monteres for å forhindre råte i treverk.

Beslag mangler

- Utvendig > Vinduer > Vurdering av avvik: Det er avvik: Det mangler bslag i underkant av vindu. Konsekvens/tiltak: Bslag må monteres for å forhindre råte i treverk.

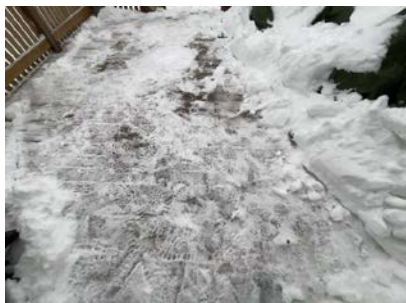
- Rekkverkshøyde må endres for å tilfredsstille krav på byggemeldingstidspunktet.

Snødekt terrasse

- Utvendig > Terrasse > Vurdering av avvik: Rekkverket er for lavt i forhold til dagens krav til rekkverkshøyder. Konsekvens/tiltak: Rekkverkshøyde må endres for å tilfredsstille krav på byggemeldingstidspunktet.

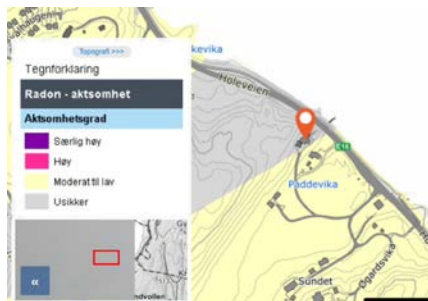
- Det bør gjennomføres radonmålinger.

Radon - aktsomhetsområder

- Innvendig > Radon > Vurdering av avvik: Radonmålinger er ikke foretatt heller ikke andre tiltak mot radon, eiendommen ligger i et område som i NGU Radon aktsomhetskart er definert med "usikker" aktsomhetsgrad. Konsekvens/tiltak: Det bør gjennomføres radonmålinger.

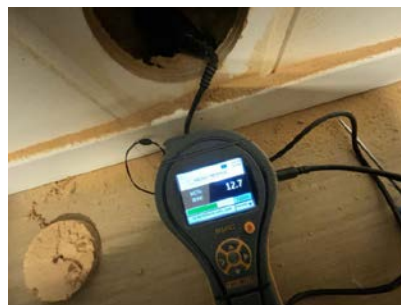
Måling ved hulltaking

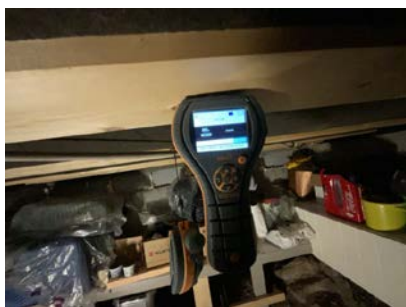
- Ut ifra tilstanden i de besiktigede områdene er det ikke påvist unormale forhold, men det vil være usikkerhet rundt de mindre tilgjengelige områdene.
- Bedre ventilering må etableres.
- Ut ifra visuelle observasjoner fra de besiktigede områdene, gir det grunnlag for å forsøke å foreta grundigere undersøkelser i de mindre tilgjengelige områdene. Det kan ikke utelukkes skader i disse områdene.

Fuktmåling i treverk

- Innvendig > Krypkjeller > Vurdering av avvik: Det er begrenset tilgang til hele krypkjelleren. Det er begrenset ventilering/luftgjennomstrømning i krypkjeller. Konsekvens/tiltak: Ut ifra tilstanden i de besiktigede områdene er det ikke påvist unormale forhold, men det vil være usikkerhet rundt de mindre tilgjengelige områdene. Bedre ventilering må etableres. Ut ifra visuelle observasjoner fra de besiktigede områdene, gir det grunnlag for å forsøke å foreta grundigere undersøkelser i de mindre tilgjengelige områdene. Det kan ikke utelukkes skader i disse områdene.

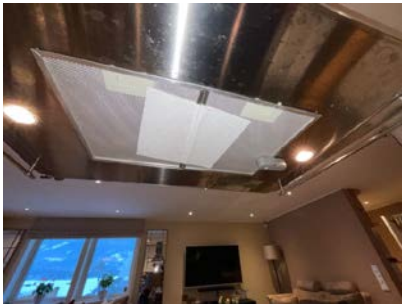
Papirtest

Kjøkkenventilator med kanal ut i friluft i følge eier.

Det er kun utført enkel kontroll av ventilasjon ved bruk av et ark/papir.

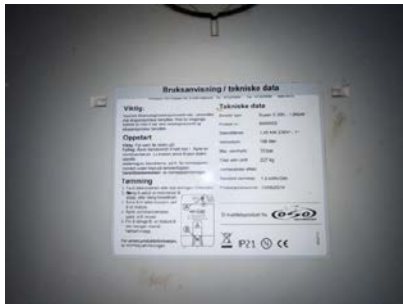
Produktinformasjon

198 liters varmtvannstank plassert på vaskerom i kjeller.
