# Bjaalands gate 2B

STAVANGER

Befaringsdato: 28.01.2026

Rapportdato: 03.02.2026

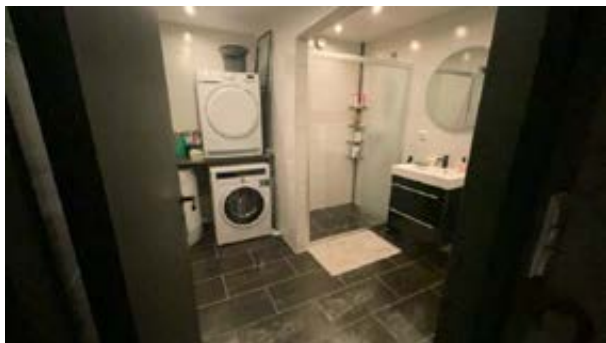
3. ETASJE > BAD

- Det er påvist avvik i fallforhold til sluk i forhold til krav i forskrift på byggetidspunktet.

- Et bad med manglende/reduert fall til sluk blir mindre funksjonelt og sikkert for brukeren. Dette kan medføre stående vann på gulvet, vann som ikke ledes effektivt til sluket, økt risiko for at vann renner ut av rommet og redusert sklisikkerhet på gulvet.

Det bør vurderes tiltak for å utbedre fallforholdene mot sluk, for å redusere risikoen for vannansamling og påfølgende fuktskader i konstruksjonen. Manglende høydeforskjell mellom sluk og terskel kan medføre at vann renner ut av rommet ved lekkasje eller oversvømmelse.

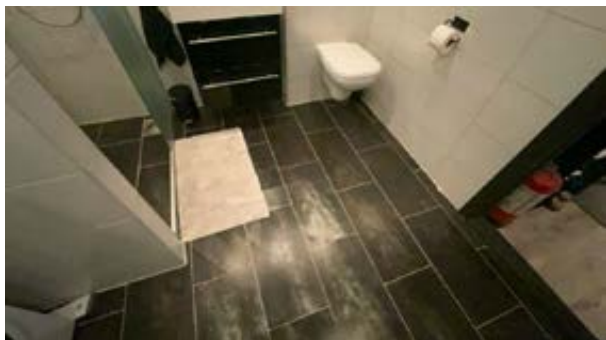
3. ETASJE > BAD

## TG 2 Sluk, membran og tettesjikt

- Eldre sluk av plast er ofte utsatt for lekkasjer og særlig i overganger. Eventuelle lekkasjer kan medføre fuktskader på tiliggende konstruksjoner.
- Det må innhentes dokumentasjon. Manglende membran/tettesjikt medfører risiko for lekkasjer og fukt i konstruksjonen.
- Det må gjøres nærmere undersøkelser. Manglende membran/tettesjikt medfører risiko for lekkasjer og fukt i konstruksjonen.

Konsekvensen av manglende dokumentasjon og alder på sluk og membran er økt risiko for lekkasjer og fuktskader i konstruksjonen, noe som kan føre til omfattende reparasjonsbehov.

Det bør fremskaffes dokumentasjon på utført membran og slukløsning, samt vurderes nærmere undersøkelser for å avklare tilstanden.

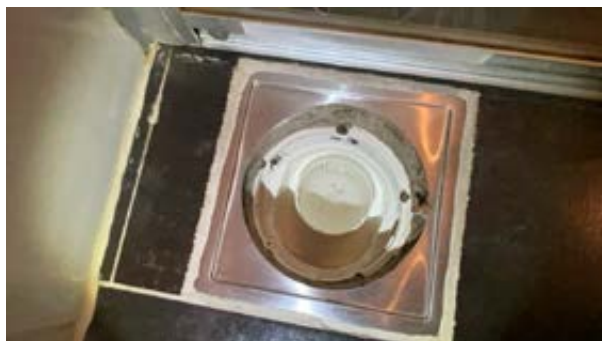
3. ETASJE > BAD

## TG 2 Sanitærutstyr og innredning

- Det er ikke påvist tilfredsstillende løsning for å synliggjøre lekkasje fra innebygget sisterner.

- Uten dreneringsløsning/lekkasjesikring kan lekkasjer pågå over lang tid uten å bli oppdaget. Dette kan føre til omfattende fuktskader i omkringliggende byggematerialer.

Uten en slik løsning kan lekkasjer forbli uoppdaget, noe som øker risikoen for skjulte fuktskader og følgeskader i konstruksjonen.

Det bør etableres en løsning som synliggjør eventuelle lekkasjer fra den innebygde sisternen, for eksempel ved å montere en drensspalte eller lekkasjeåpning.

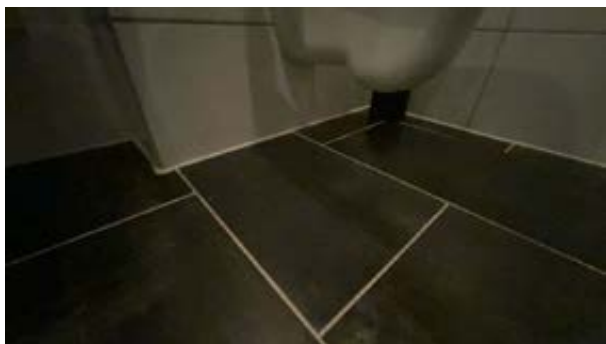
## 3. ETASJE > BAD

### TG 2 Ventilasjon

- Over tid kan manglende tilluftsventilering resultere i mugg- og soppdannelse, spesielt på steder som ikke får god nok luftgjennomstrømming.
- Det bør etableres tilfredsstillende tilluft til våtrom f.eks. luftespalte ved dør e.l.

Det bør etableres tilfredsstillende tilluft til våtrommet, for eksempel ved å montere en luftespalte eller ventil ved døren. Manglende tilluftsventilering kan føre til dårlig luftkvalitet og økt risiko for fuktskader og soppdannelse.

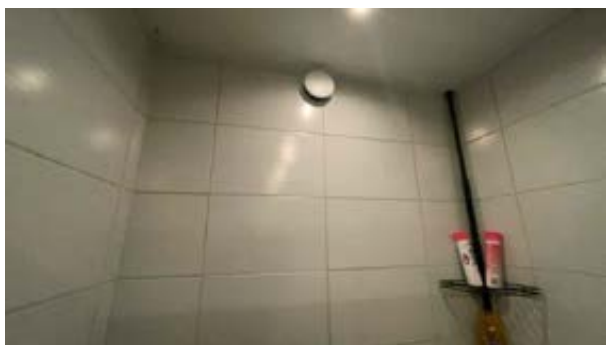
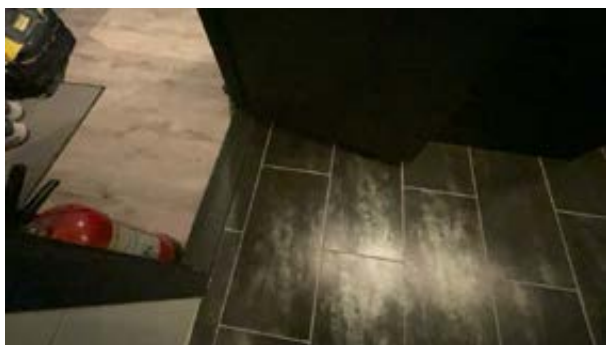
## 3. ETASJE > BAD

### TG 0 Tilliggende konstruksjoner våtrom

Hulltaking er foretatt uten å påvise unormale forhold. Hulltaking er foretatt ved/i Kjøkken mot bad.

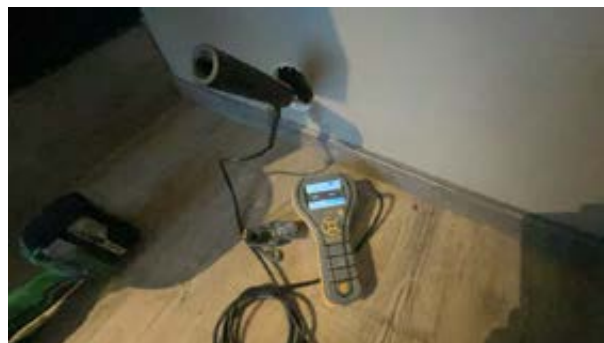
## 3. ETASJE > STUE/KJØKKEN

### TG 1 Overflater og innredning

Kjøkkenet har innredning med glatte fronter. Benkeplaten er av laminat. Det er kjølfrysenskap, oppvaskmaskin, komfyr og platetopp.

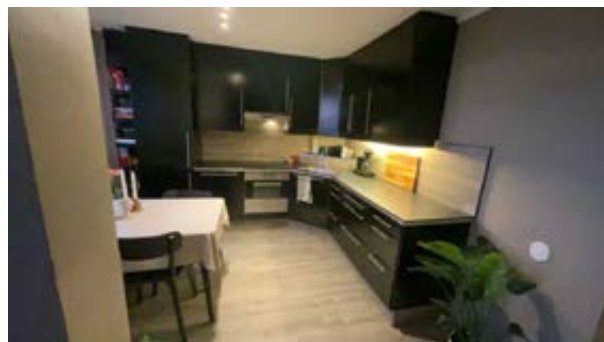
## 3. ETASJE > STUE/KJØKKEN

### TG 1 Avtrekk

Det er kjøkkenventilator med avtrekk ut.

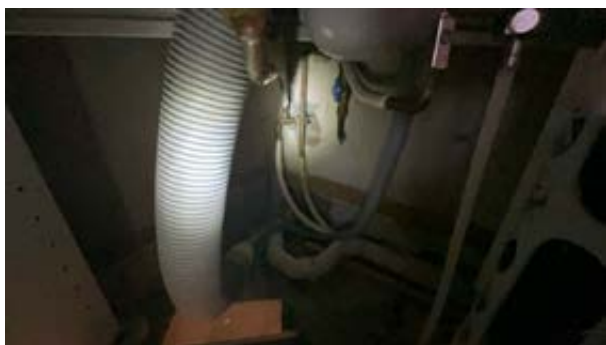
## TG 2 Avløpsrør

Det er avløpsrør av plast og støpejern.

- Det er ikke behov for utbedringstiltak siden anlegget fungerer i dag, men ut ifra alder kan skader plutselig oppstå på eldre anlegg.
- Eldre avløpsrør har blant annet større sannsynlighet for lekkasjer, noe som kan føre til omfattende og kostbare vannskader i boliger.
- Tidspunkt for utskiftning av avløpsrør nærmer seg.

Det anbefales å vurdere utskiftning av avløpsrørene, da mer enn halvparten av forventet brukstid er passert. Konsekvensen av å ikke utbedre kan være økt risiko for lekkasjer og skader på omkringliggende konstruksjoner.
