# Sjursvikveien 1A

KRISTIANSUND N

# Tilstandsrapport

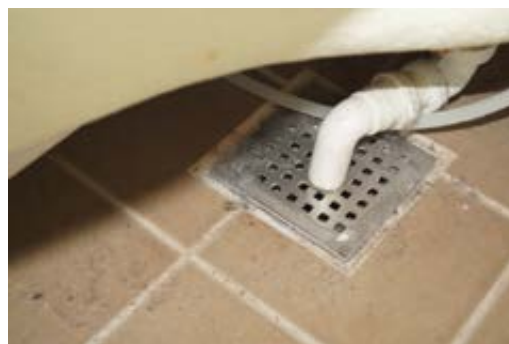
Det har ikke vært mulig å verifisere tilstedeværelse av membran, ettersom denne verken er synlig eller dokumentert.

Sluk under badekar

Slukene bør rengjøres jevnlig, og området bør holdes under oppsyn for å oppdage eventuelle fuktindikasjoner eller lekkasjer.

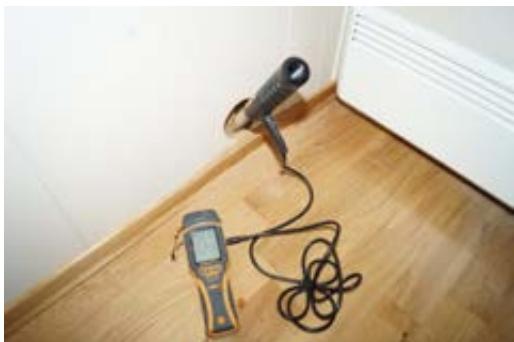
Hulltaking er foretatt uten å påvise unormale forhold. Hulltaking er foretatt ved/i gang. Fuktkvotemåling (vekt%) i konstruksjonen ble målt til under 10.

Hulltaking er foretatt uten å påvise unormale forhold.

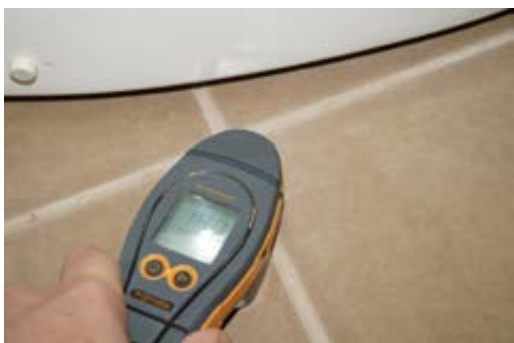
Det er foretatt indikasjonsmålinger i de aktuelle våtsonene under befaringen. Det ble ikke registrert forhøyede fuktverdier eller indikasjoner på fuktskader.

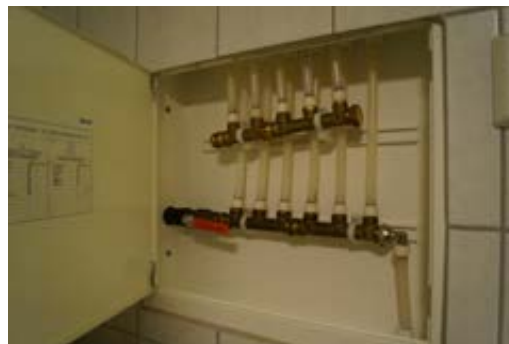
Innvendige vannledninger er av plast (rør i rør). Det er besiktiget i rørskap.

Innfelt fordelerskap
