Ankerplassen 14

Selveierleilighet med god standard - Solrik balkong - Attraktiv beliggenhet

Tilstandsrapport

gnr. 51, bnr. 774, snr. 47

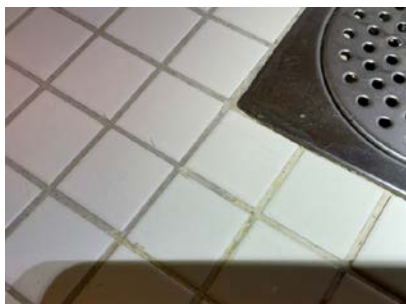
2 ETASJE > BAD

TG 2 Sluk, membran og tettesjikt

- Feil montering av sluk og klemring øker risikoen for vannlekkasjer. Dette kan føre til fuktskader i underliggende konstruksjoner.

Det anbefales regelmessig rengjøring av sluk for å forhindre at vannstand stiger opp til klemring, da dette kan medføre risiko for lekkasje.

Membranens tilstand bør overvåkes jevnlig. Konsekvensen av manglende tiltak kan være vannlekkasje og fuktskader i omkringliggende konstruksjoner.

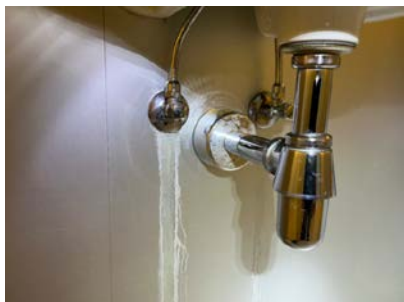
Tegn til lekkasje fra vannkran til vask på bad. Bør undersøkes nærmere og utbedring foretas.
