# Smalgangen 20

Adresse	Smalgangen 20 0188 OSLO
Prisantydning	Kr 4 850 000,-
Omkostninger	Kr 120 340,-
Totalpris	Kr 4 972 340,-
Fellesutgifter	Kr 4 600,-
BRA-i/BRA Total	57/60 m <sup>2</sup>
Eierform	Eierseksjon
Boligtype	Eierleilighet
Byggeår	1990
Soverom	1
Etasje	6

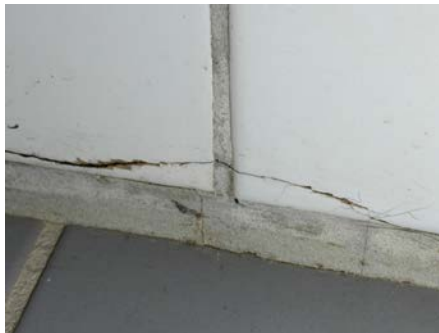
- Det er påvist sprekker i fliser.
- Det er avvik:

Mer enn halvparten av forventet brukstid er oppbrukt på membranløsningen i vegg.  
Sprekk i 2 veggfliser nede i dusjsone.

Sprekk i 2 veggfliser nede i dusjsone.

- Tiltak:
- Det må gjøres tiltak for å utbedre avviket.
- Dersom tiltaket ikke utføres er det fare for videre skadeutvikling.

Overvåk tilstanden jevnlig. For å få tilstandsgrad 0 eller 1 må tettesjiktet skiftes ut, men tidspunktet for når dette er nødvendig er vanskelig å si noe om.

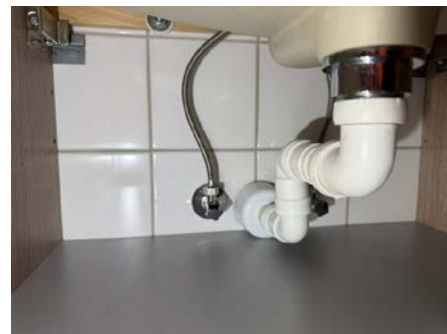
Røropplegg i servantskap

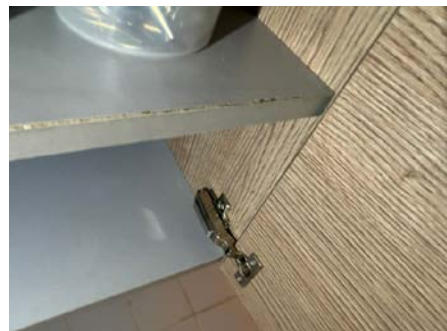
- Det er ikke påvist tilfredsstillende løsning for å synliggjøre lekkasje fra innebygget sisterner.
  - Det er påvist skader på innredning.
- Svelleskade i hylleplate på servantskap.  
Glipp i silikonfug over wc.

Svelleskade i hylleplate på servantskap.

- Ved implementering av innebygget sisterner var det ikke krav om lekkasjesikring, konstruksjonen bør jevnlig observeres.

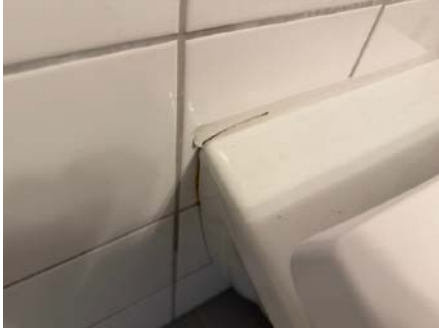
Glipp i silikonfug over wc.

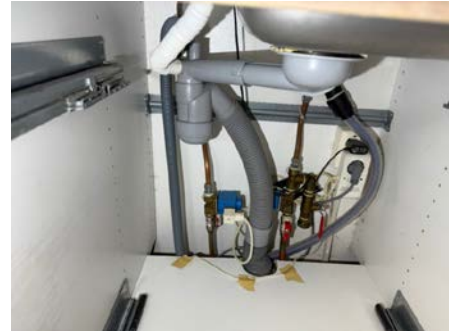
Rørøpplagg i kjøkkenbenk

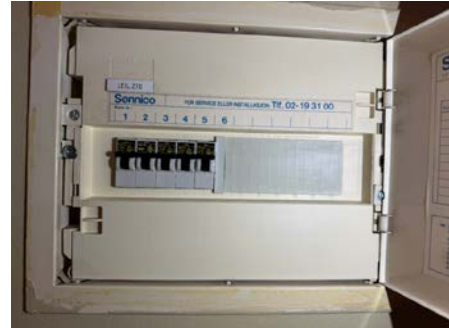
Elskap, plassert i entre

På dette grunnlag anbefales det gjennomgang av EL-fagmann for utvidet el-kontroll.

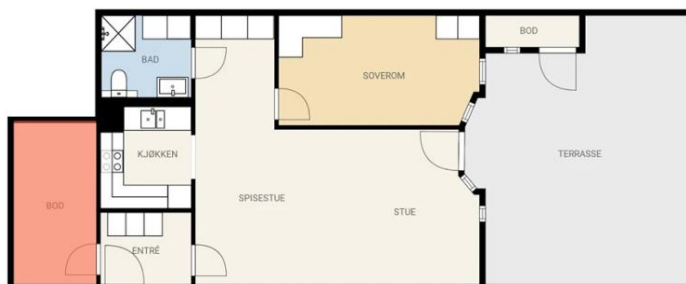
Utklipp under viser plantegning som var en del av salgsoppgaven. På tegningen har jeg merket omtalte bod med rød farge:
