# Smalgangen 20

**Koselig 2-r leilighet med solrik sørvendt balkong vendt mot gårdsrom. 6 etasje og heis. Fyring, varmtvann og fiber inkl.**

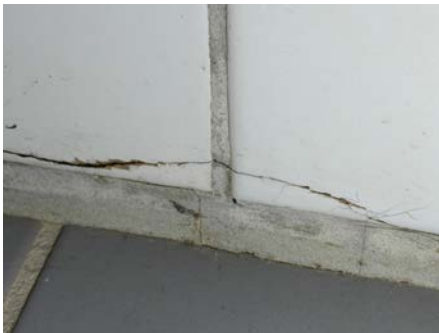
- Det er påvist sprekker i fliser.
- Det er avvik:

Mer enn halvparten av forventet brukstid er oppbrukt på membranløsningen i vegg.  
Sprekk i 2 veggfliser nede i dusjsone.

Sprekk i 2 veggfliser nede i dusjsone.

- Tiltak:
- Det må gjøres tiltak for å utbedre avviket.
- Dersom tiltaket ikke utføres er det fare for videre skadeutvikling.

Overvåk tilstanden jevnlig. For å få tilstandsgrad 0 eller 1 må tettesjiktet skiftes ut, men tidspunktet for når dette er nødvendig er vanskelig å si noe om.

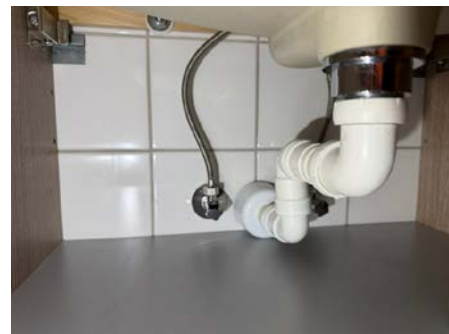
Røropplegg i servantskap

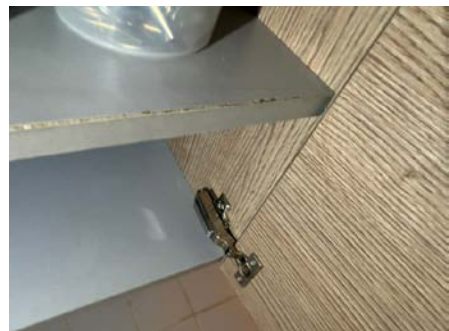
- Det er ikke påvist tilfredsstillende løsning for å synliggjøre lekkasje fra innebygget sistene.
  - Det er påvist skader på innredning.
- Svelleskade i hylleplate på servantskap.  
Glipp i silikonfug over wc.

Svelleskade i hylleplate på servantskap.

- Ved implementering av innebygget sistene var det ikke krav om lekkasjesikring, konstruksjonen bør jevnlig observeres.

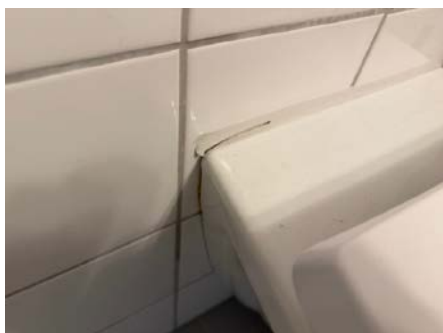
Glipp i silikonfug over wc.

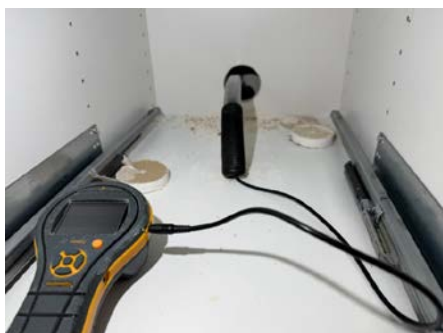
Hulltaking er foretatt uten å påvise unormale forhold. Hulltaking er foretatt ved/i inne i kjøkkenskap. Fuktkvotemåling (vekt%) i konstruksjonen ble målt til 0.

Ingen unormale utslag med fuktindikator på dusjvegger

Det kan forekomme skader i konstruksjonen på grunn av alderen. Det anbefales å overvåke konstruksjonen spesielt på grunn av fare for større skader eller følgeskader.

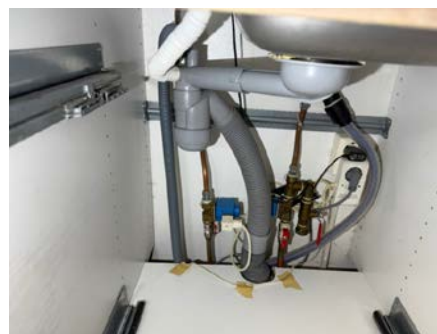
Røropplegg i kjøkkenbenk

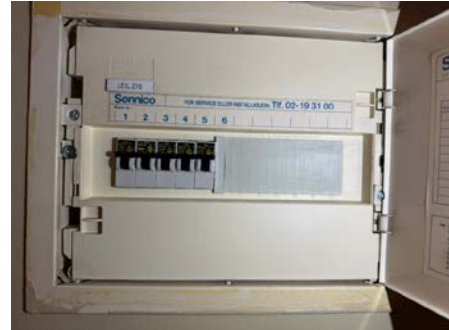
Det foreligger ikke samsvarserklæringer eller rapporter for det innvendige elektriske anlegget i leiligheten. Elektrisk anlegg er kun vurdert og visuelt besiktiget av takstmann som ikke har spesiell kompetanse eller autorisasjon på elektriske anlegg. På dette grunnlag anbefales det gjennomgang av EL-fagmann for utvidet el-kontroll.

Elskap, plassert i entre
