# Rustabakken 102

**Flott og innholdsrikt rekkehus med barnevennlig beliggenhet. 2 faste p-plasser med tørrskodd adkomst. IN-ordning**

**Sum areal alle bygg: BRA: 136 m<sup>2</sup> BRA-i: 134 m<sup>2</sup>**

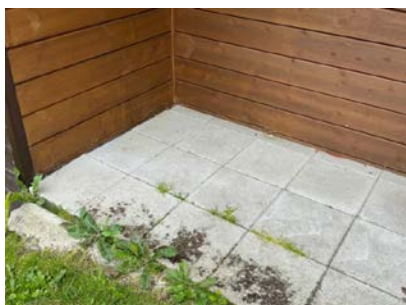
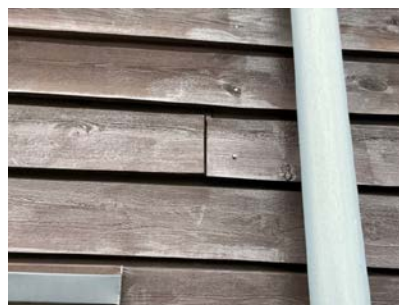
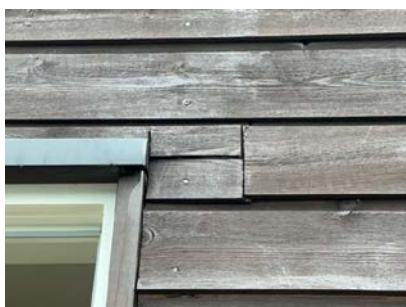
## TG 2 Yttervegger/Veggkonstruksjon

- På enkelte steder er det liten avstand mellom ytterkledning og bakke (TG 2). Redusert lufting vil gi redusert forventet brukstid på kledningen, og dette øker risikoen for råte- og fuktskader på både kledning og bakvegg. Noen sprekker i kledning er observert.

- Avstanden mellom bakke/konstruksjoner og ytterkledning bør være minimum 5 cm for å sikre tilstrekkelig lufting og forenkle vedlikehold og maling. Manglende lufting øker risikoen for råte- og fuktskader på både kledning og bakvegg. Bytte kledning med større sprekker anbefales.

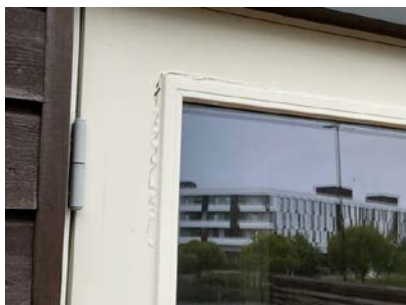
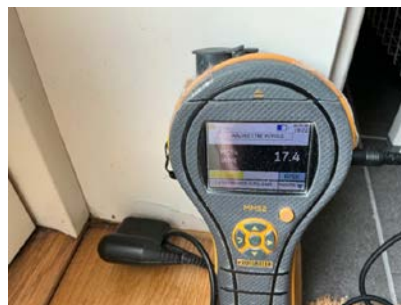
- TG 2 på grunn av fukt-merker/svelling på dør til underetasje. Ved innvendig fukt-søk er det registrert forhøyede målinger. Dør tar borti karm og bør justeres.

Fukt-merker på dør til underetasje. Ved fukt-søk er det registrert forhøyede verdier.

- Det bør gjennomføres justering av døren for å hindre videre slitasje og sikre funksjon. Fuktmerker og svelling indikerer mulig fuktskade, og det anbefales å undersøke årsaken nærmere for å unngå ytterligere skade på konstruksjonen. Dersom skadene forverres, må det påregnes utskifting av døren.
- Grovt sett så har fellesskapet ansvaret og kostnaden med utvendig/fasade, mens andel/seksjon-eier har vedlikeholds og utbedrings-plikt for innvendig/betjening/rengjøring og forebyggende vedlikehold av bevegelige deler/mekanismer.

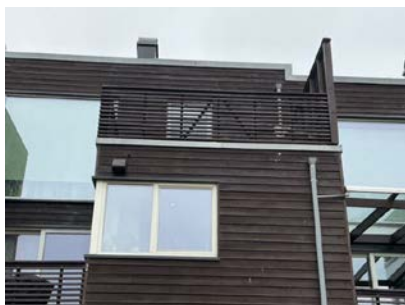
## TG 2 Terrasser og plattinger på terreng

- Terrasse/platting på terreng: TG 2 gis med bakgrunn i normal slitasje og alder. Mark-terrasse er lagt direkte på bakken uten frostsikring, og bevegelser pga. tele i bakken må påregnes. Fremstår ellers med normal slitasje alder tatt i betraktning,

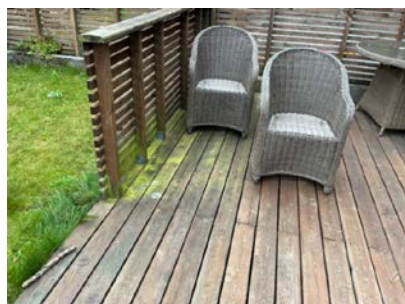
- TG 2 gis med bakgrunn i normal slitasje og at mer enn halvparten av forventet brukstid er oppbrukt. Mark-terrasse er lagt direkte på bakken uten frostsikring, og bevegelser pga. tele i bakken må påregnes. Fremstår ellers med normal slitasje alder tatt i betraktning,

- Normalt vedlikehold må påregnes. Normaltid for reparasjon av balkong/terrasse 15 - 30 år.

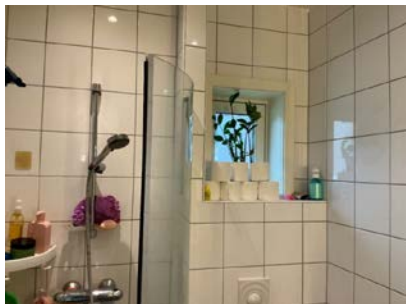
- Det er vindu/dør med ikke fuktbestandige materialer i våtsonen (ved vask, dusj, badekar, osv.), løsningen eller byggematerialet er uegnet.
- Det er påvist sprekker i fliser.
- Det er påvist riss eller sprekker i flisfuger i våtsonen.
- TG 2 er gitt på grunn av blant annet forekomst av noe muggsopp på fugene mellom gulv og vegg i dusjsonen og riss/sprekk i noen fliser.

- Ved normal bruk beskytter dusj-vegg vindu mot fritt vann og tiltak vurderes ikke som nødvendig.
- Riss/sprekker i fliser kan indikere bakenforliggende fuktskader, og konstruksjonen bør observeres jevnlig for å vurdere utvikling.
- Muggsopp er register i fuger i dusj-sone.
- Muggsopp på silikonfuge i dusjsonen bør fjernes, og fugene bør rengjøres grundig. Det anbefales å overvåke området jevnlig og sørge for god ventilasjon for å redusere risikoen for videre muggdannelse, som kan føre til dårlig inneklima og skade på konstruksjonen over tid.

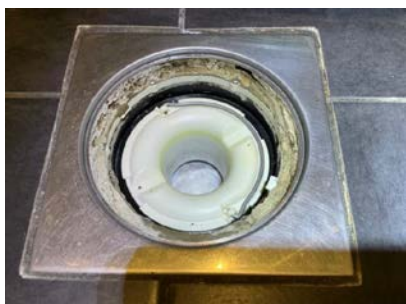
- Det er påvist avvik i fallforhold til sluk i forhold til krav i forskrift på befaringsstidspunktet.
- Noe kalk-utslag på fliser og fuger i dusj-sone.

- Til tross for avviket i fall/høydeforskjell til sluk, vil gulvet fortsatt kunne lede vann mot sluket, men med redusert effektivitet. Dette kan potensielt øke risikoen for vannansamling i enkelte områder av våtrommet.

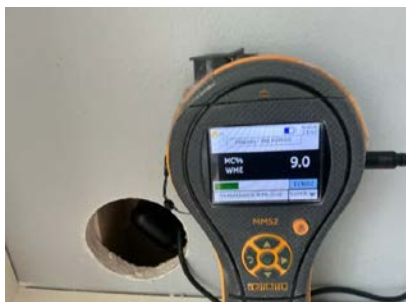
## 2 ETASJE 2 > BAD

- 2. etasje bad: Det er påvist riss eller sprekker i flisfuger i våtsonen. Avvik i fallforhold til sluk. Det er ikke tilstrekkelig høyde fra topp av slukrist til topp vanntett sjikt mot rørgjennomføring eller ved døråpning. Noe svelling på dør, dør til dusj fremstår som slitt. Dokumentasjon for vanntett sjikt ble ikke fremlagt på befaringsdagen.

- Til tross for avviket i fall/høydeforskjell til sluk, vil gulvet fortsatt kunne lede vann mot sluket, men med redusert effektivitet. Dette kan potensielt øke risikoen for vannansamling i enkelte områder av våtrommet.

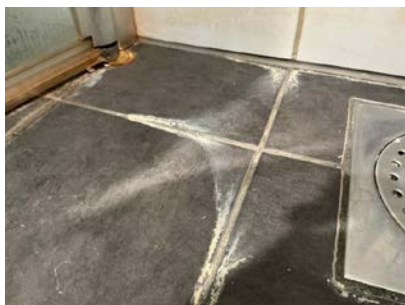
- Det er påvist avvik i fallforhold til sluk i forhold til krav i forskrift på befaringstidspunktet.

Etter dusjing blir det liggende igjen noe vann på gulv. Noe kalkurslag på fliser og fuger.

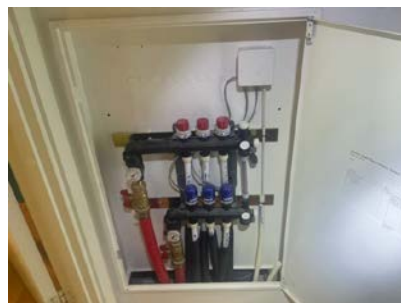
## TG 2 Vannbåren varme (radiator og gulvvarme)

- TG 2 er gitt på grunn av svetteing og korrosjon på enkelte koblinger.

- Røranlegget har generelt lang levetid, men komponenter som ventiler, blandeventiler og termostater bør følges opp og eventuelt skiftes ut etter behov, da de har kortere forventet levetid.

Konsekvensen av å ikke bytte ut eldre komponenter kan være redusert funksjon, lekkasjer eller ujevn varmfordeling.

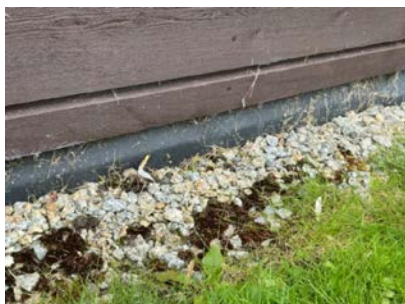
Grunnmur er ikke dekket med beslag.

- Dårlig fall kan føre til vannansamlinger mot grunnmuren, med økt risiko for fuktinntrenging og skader på konstruksjonen.
- Ut fra dagens tilstand vurderes de synlige terreng-forholdene å fungere, men det må påregnes jevnlig kontroll. Ved ansamling av vann mot grunnmur bør terrenget justeres for å unngå risiko for fuktskader på grunnmur. For å lukke avviket bør det foretas terrengjusteringer eller andre drenerende tiltak for å lede overflatevann bort fra enheten.
